# Asbestinventarisatetest

Jan van Mirlostraat 5, 2650 Edegem

Attestnummer : 20260302-000396.000

## Niet-asbestveilig

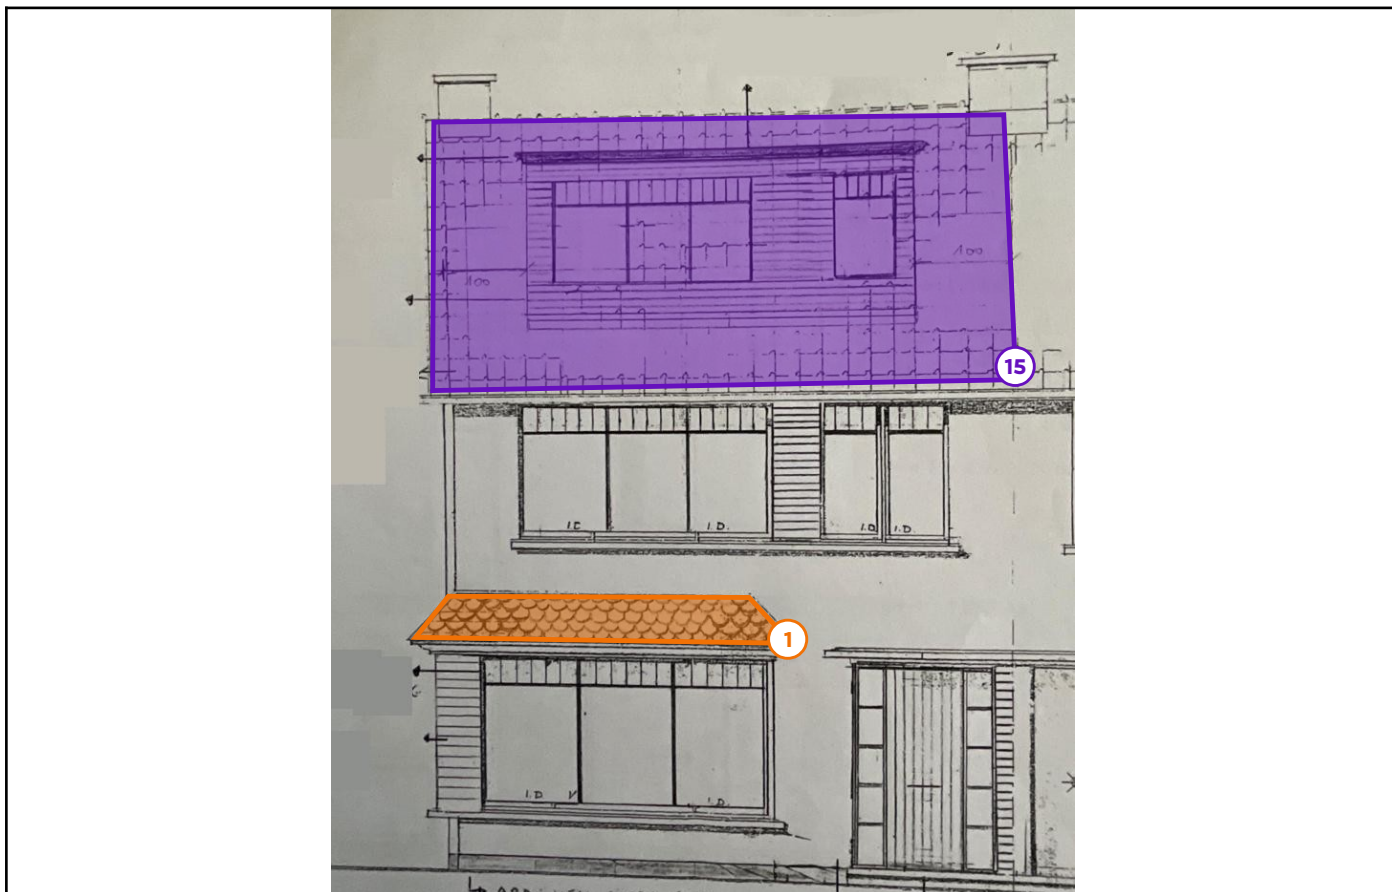
## Plan 1.8: Plan voorgevel

Beschrijving	Type	Actie
1. Leien	Asbestmateriaal	<a href="#">Verwijderen</a>
15. Dakpannen schuin dak	Overige ruimte of materiaal	-

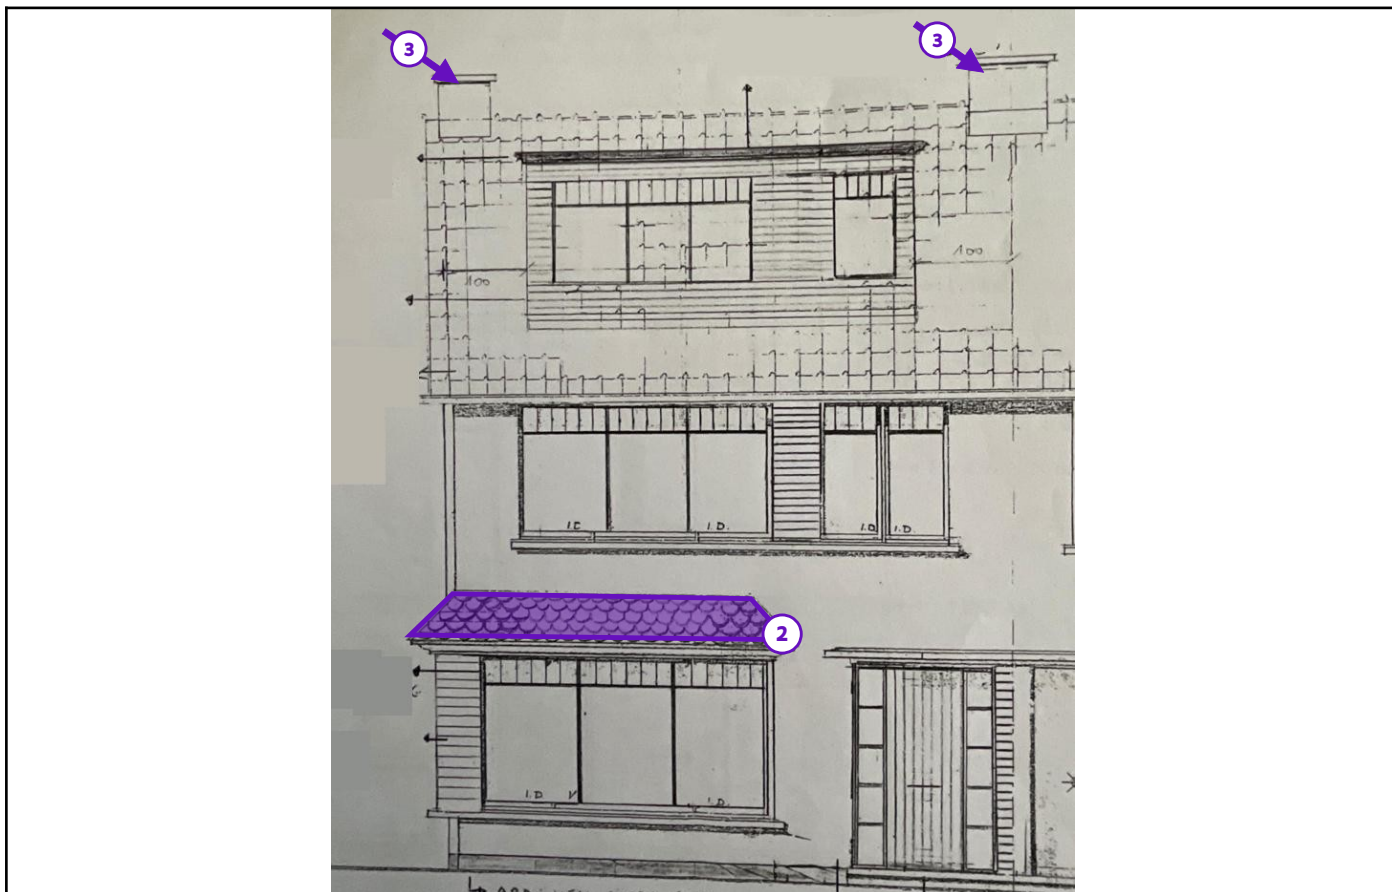
## Plan 1.9: Plan voorgevel (2)

Beschrijving	Type	Actie
2. Materialen onder de dakbedekking	Beperking	-
3. Schouwen niet inspecteerbaar	Beperking	-

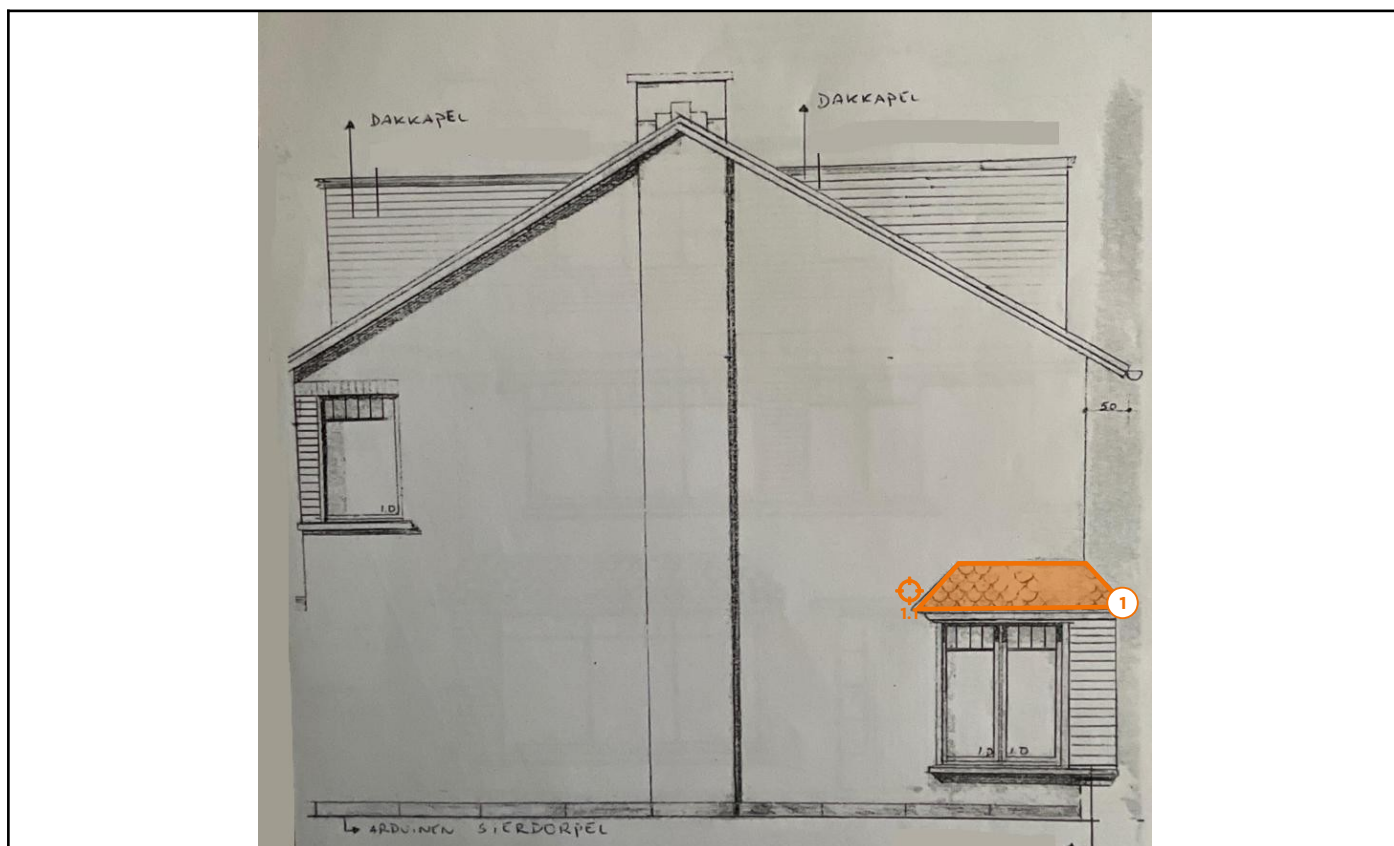
## Plan 1.11: Plan zijgevel

Beschrijving	Type	Actie
1. Leien	Asbestmateriaal	<a href="#">Verwijderen</a>
1.1 Code: MM05	Puntmonster	-

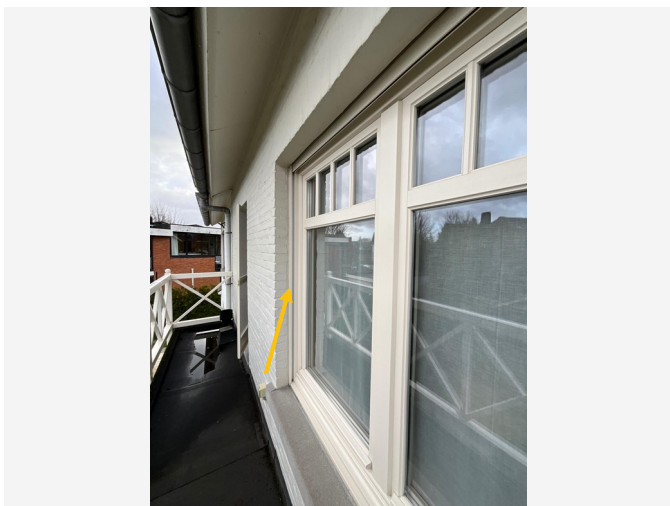
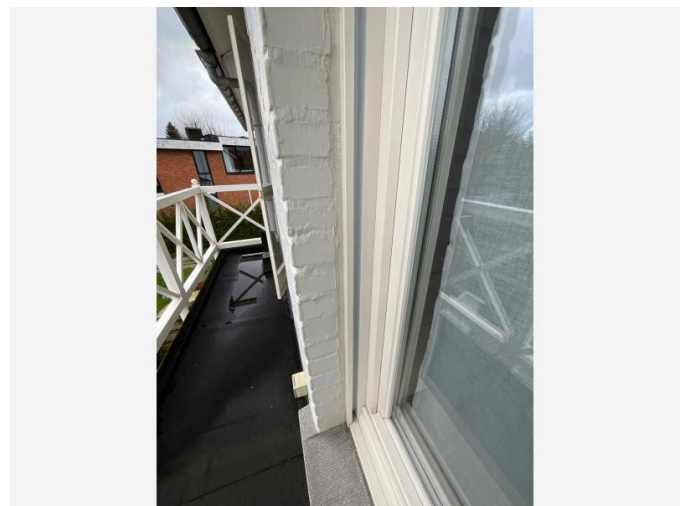
### Fiche 13: Kitwerk ramen

Beschrijving	Notitie	Terug te vinden op plannen
Fiche 13: Kitwerk ramen	Als afdichting voor de ramen en de buitendeuren werd siliconenkit gebruikt.	Plan 1.2: Plan gelijkvloers Plan 1.4: Plan 1ste verdiep Plan 1.6: Plan 2de verdiep
Fiche 14: Rookgaskanaal	De rookgaskanaal bij de ketel bestaat uit aluminium	Plan 1.1: Plan kelder
Fiche 15: Dakpannen schuin dak	De pannen van het dak zijn niet asbestverdacht. Dit is tevens veranderd in 2007 (factuur aanwezig).	Plan 1.8: Plan voorgevel Plan 1.10: Plan achtergevel
Fiche 16: Leidingisolatie	Leidingisolatie bestaat uit PE Foam	-
Fiche 17: Stookketel	Bij inspectie van de stookketel zijn geen asbestverdachte materialen vastgesteld.	Plan 1.1: Plan kelder
