Asbestinventarisatetest

Kievitstraat 21, 2530 Boechout

Attestnummer : **20260505-000584.000**

Uitgegeven op : **05.05.2026**

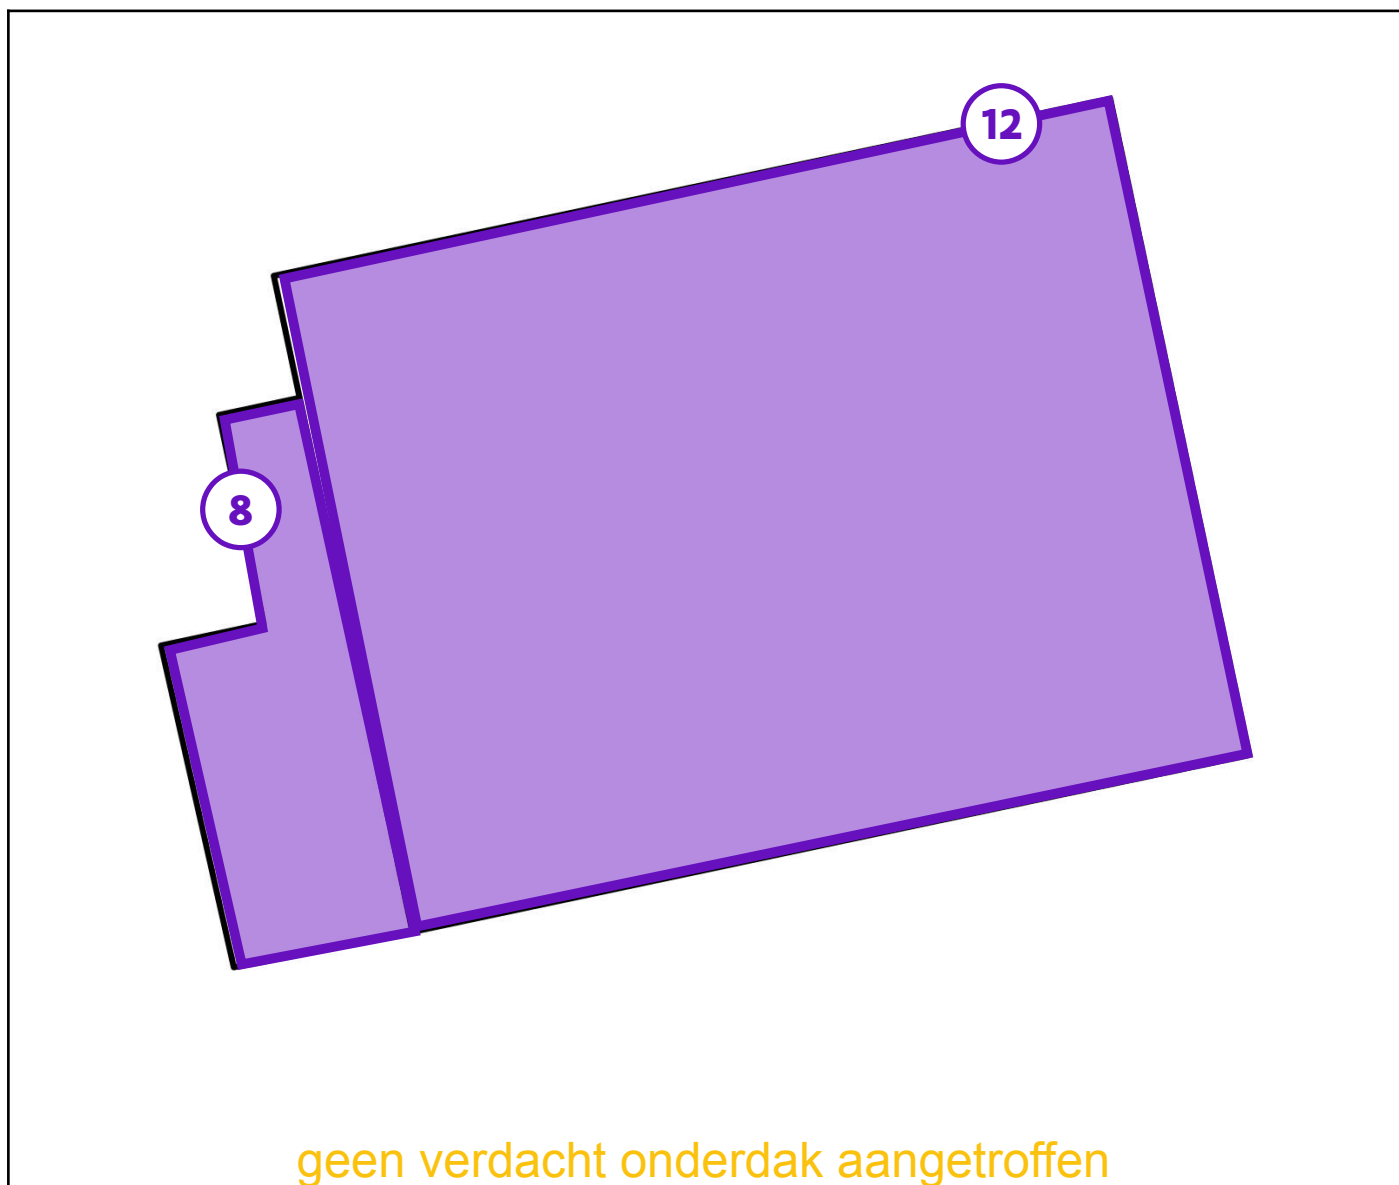
Plan 1.1: Dak + onderdak

Beschrijving	Type	Actie
8. Dakbedekking overdekt terras- niet verdacht	Overige ruimte of materiaal	-
12. Dakbedekking hoofdbouw - niet verdacht	Overige ruimte of materiaal	-
14. Onderdak - niet verdacht	Overige ruimte of materiaal	-

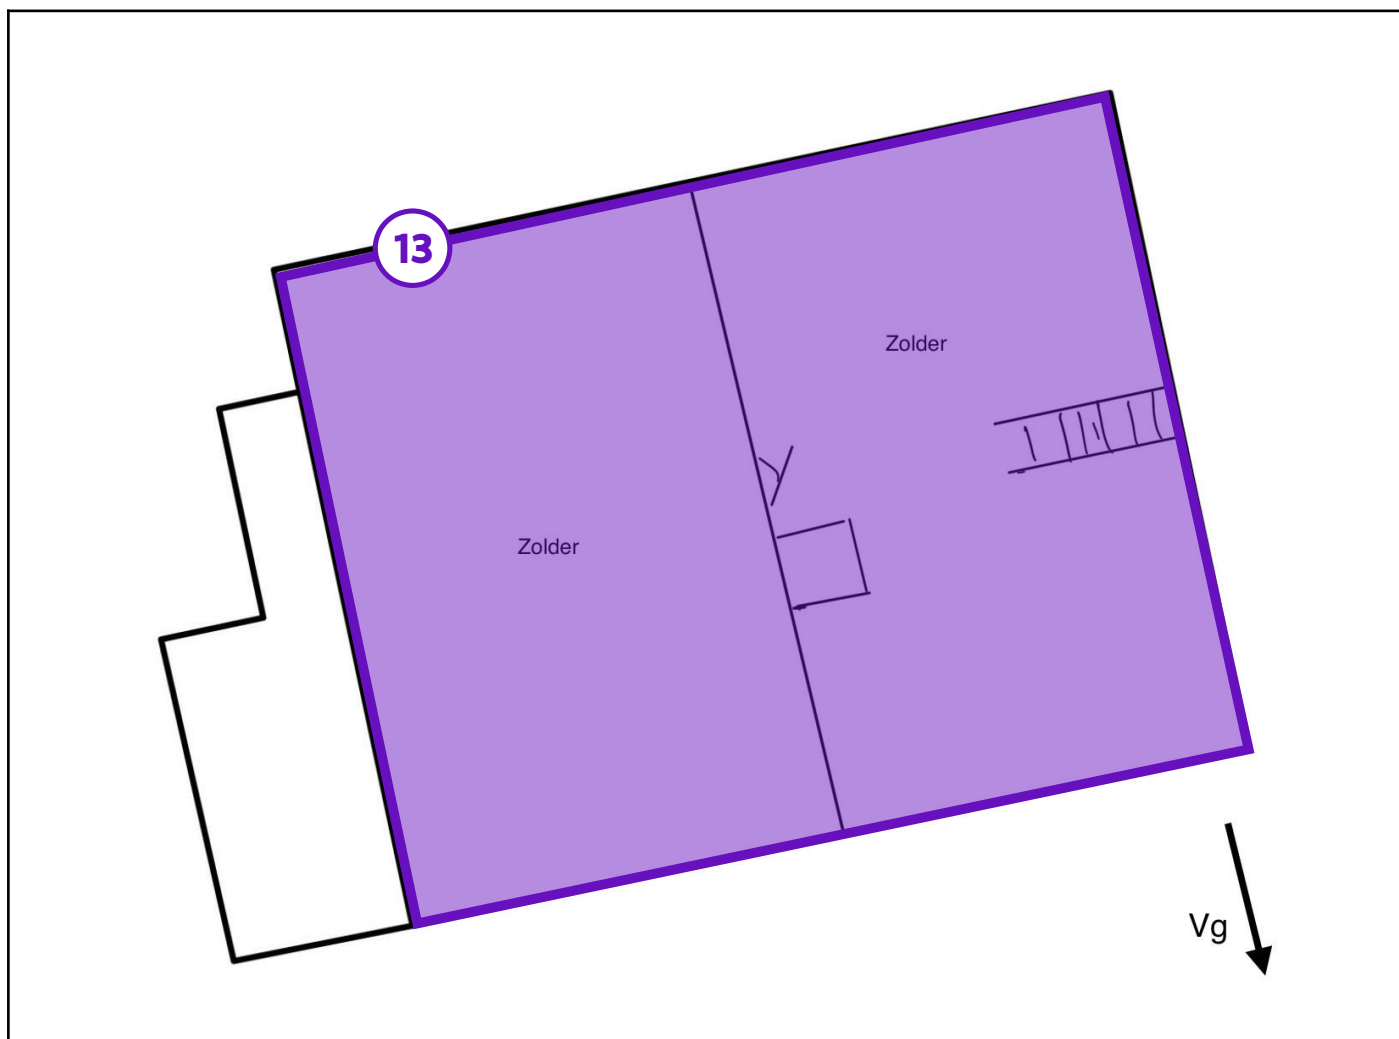
Plan 1.2: Zolder

Beschrijving	Type	Actie
13. Plafondafwerking in gipskarton/hout/pvc	Overige ruimte of materiaal	-

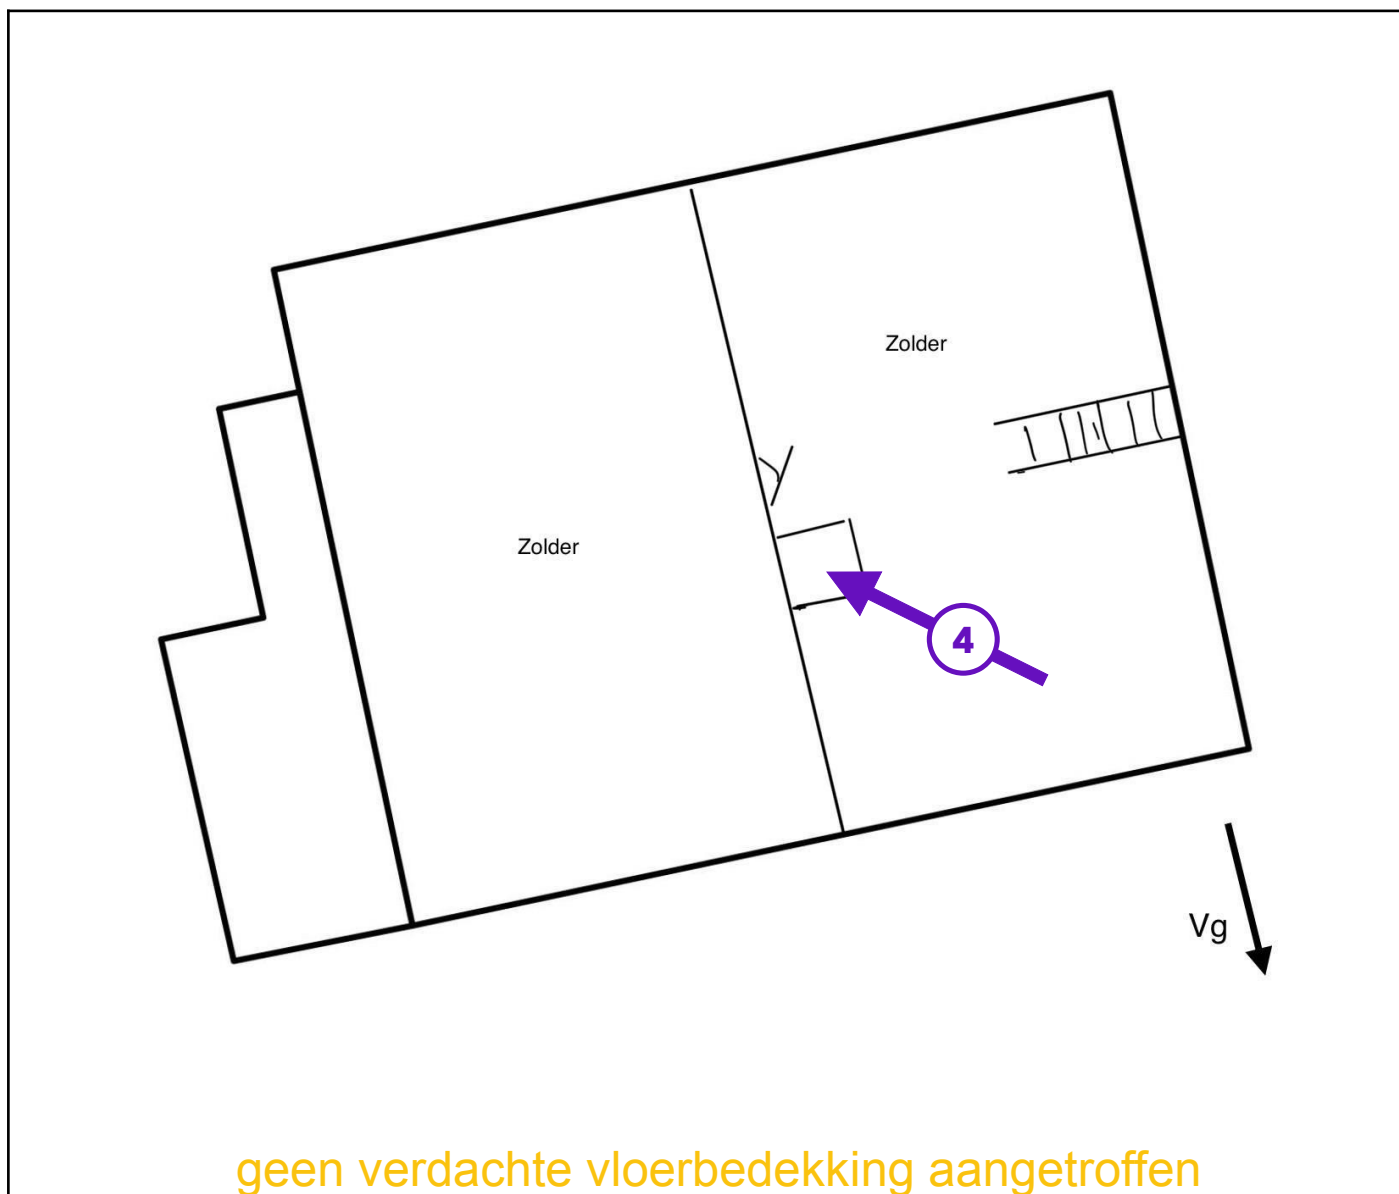
Plan 1.3: Zolder

Beschrijving	Type	Actie
2. Vloerbedekking - Niet verdacht	Advies	-
4. Binnenzijde technische schacht/schouw	Advies	-

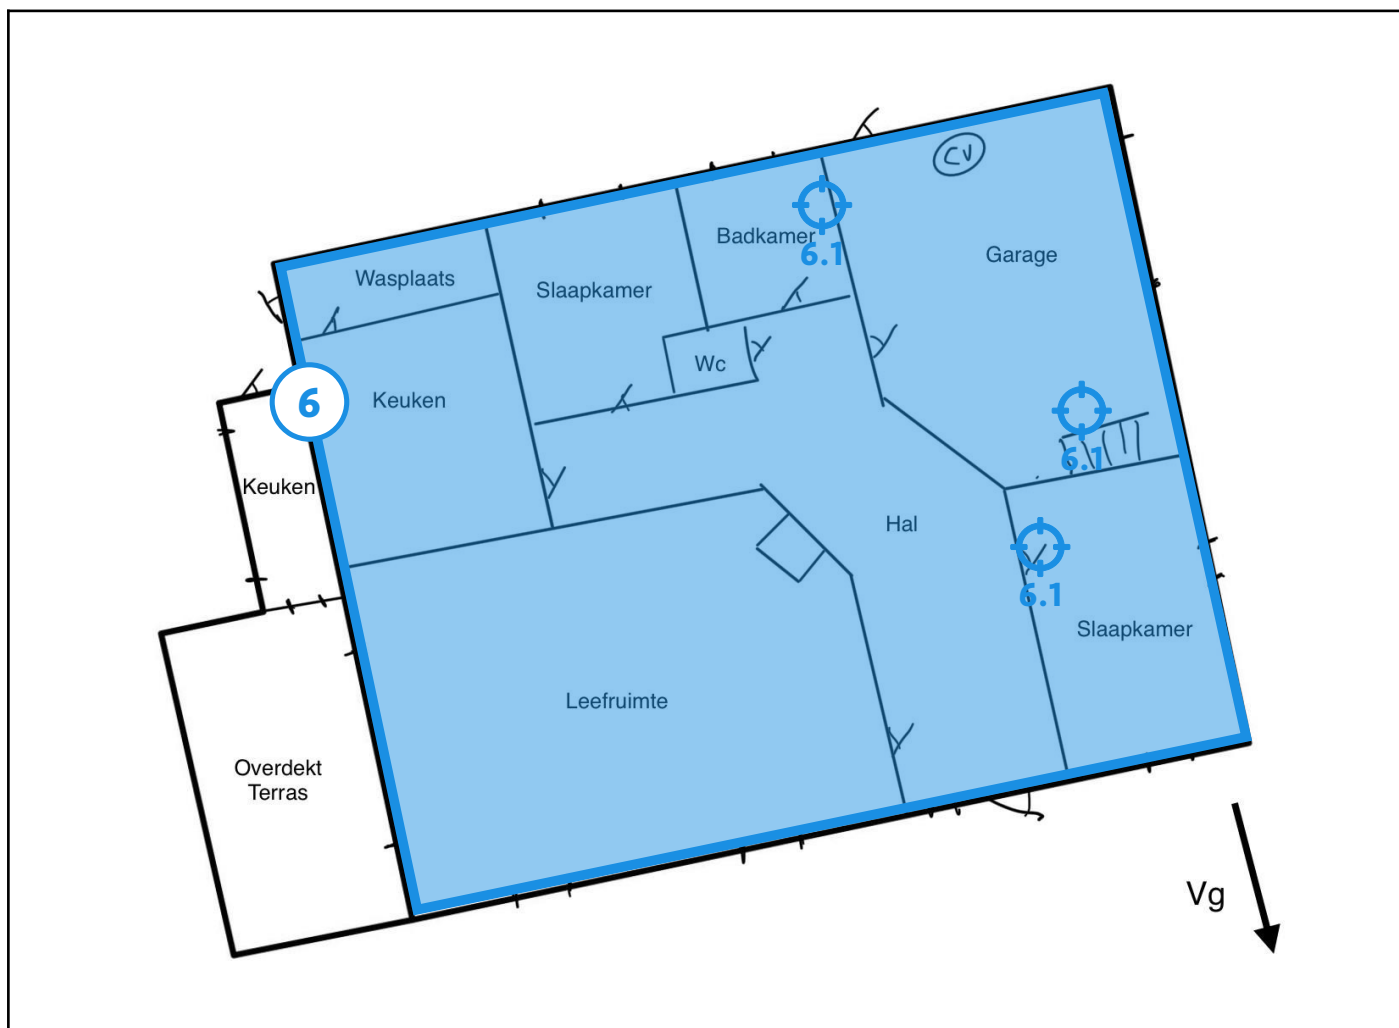
Plan 1.4: gelijkvloers

Beschrijving	Type	Actie
6. Pleisterwerk plafonds	Geen asbest	-
6.1 Code: M02	Mengmonster	-

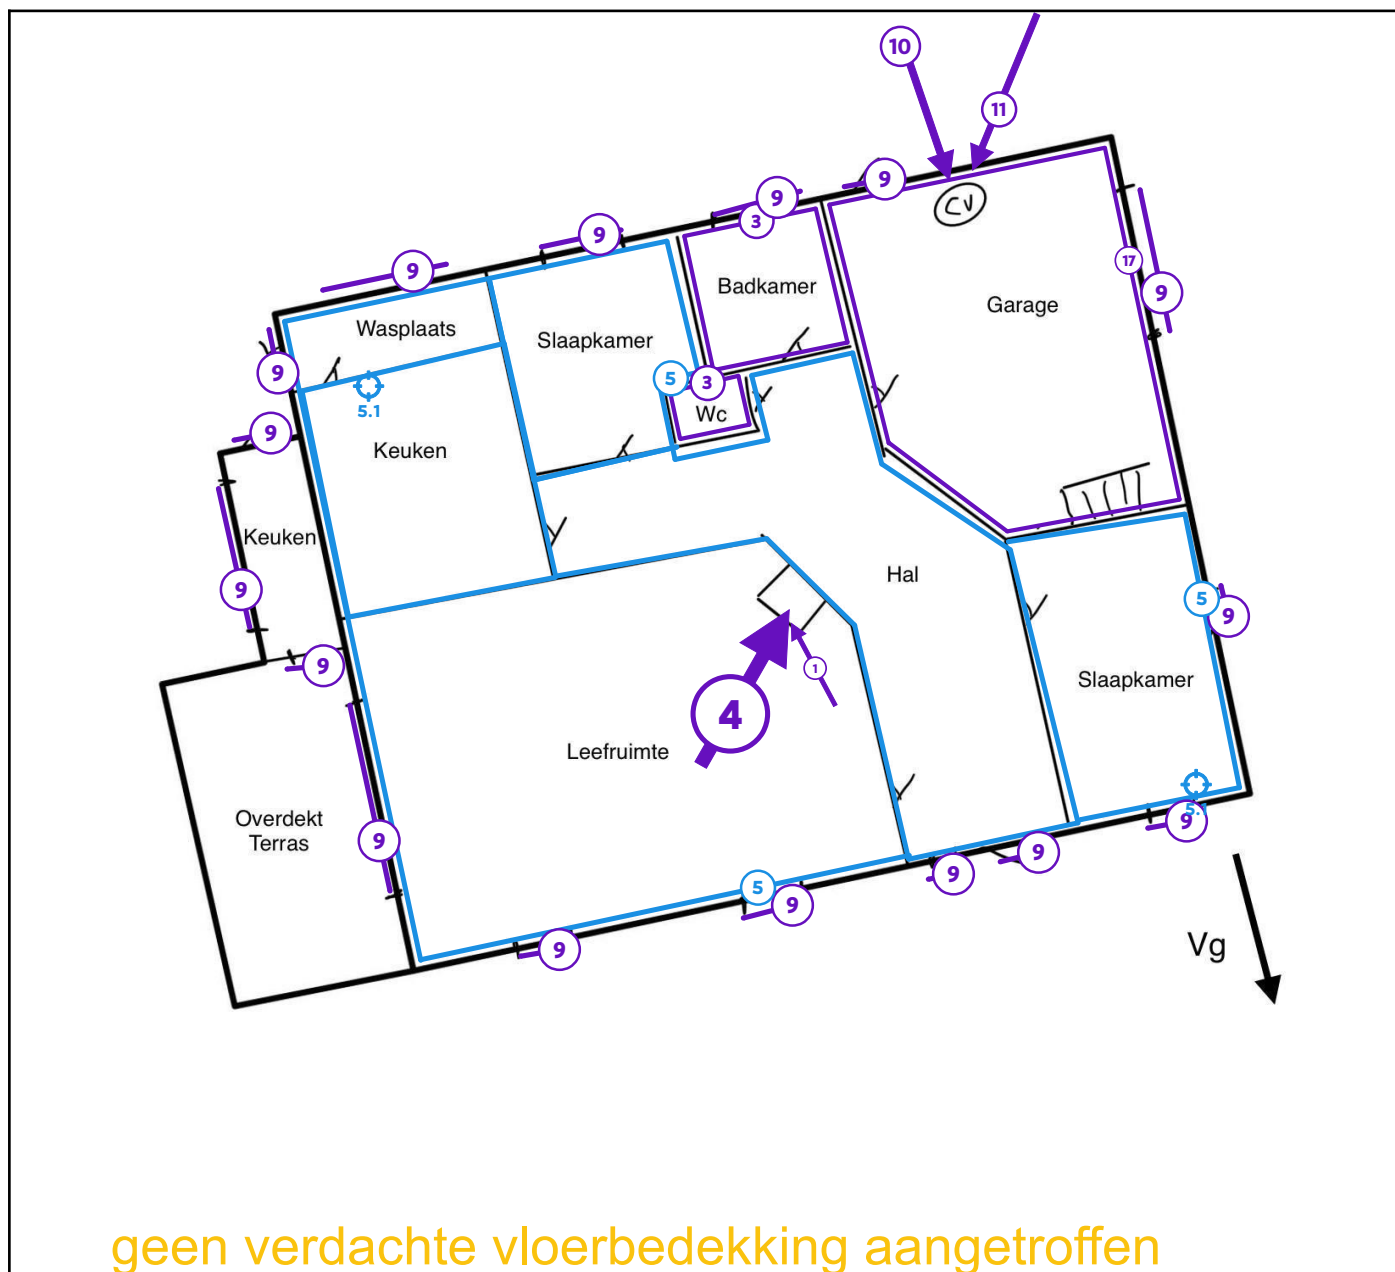
Plan 1.5: gelijkvloers

Beschrijving	Type	Actie
1. Dichtingskoord (Niet verdacht)	Advies	-
2. Vloerbedekking - Niet verdacht	Advies	-
3. Tegellijn achter wandtegels & plinten	Advies	-
4. Binnenzijde technische schacht/schouw	Advies	-

5. Pleisterwerk wanden	Geen asbest	-
5.1 Code: M01	Mengmonster	-
9. Afdichtingsmateriaal (mestiek,kit,...) aan schrijnwerk - Niet verdacht	Overige ruimte of materiaal	-
10. Materialen aan de stookketel(dichtingen, isol mat,...) niet verdacht	Overige ruimte of materiaal	-
11. Rookgaskanalen - niet verdacht	Overige ruimte of materiaal	-
17. Pleisterwerk - Niet aanwezig	Overige ruimte of materiaal	-

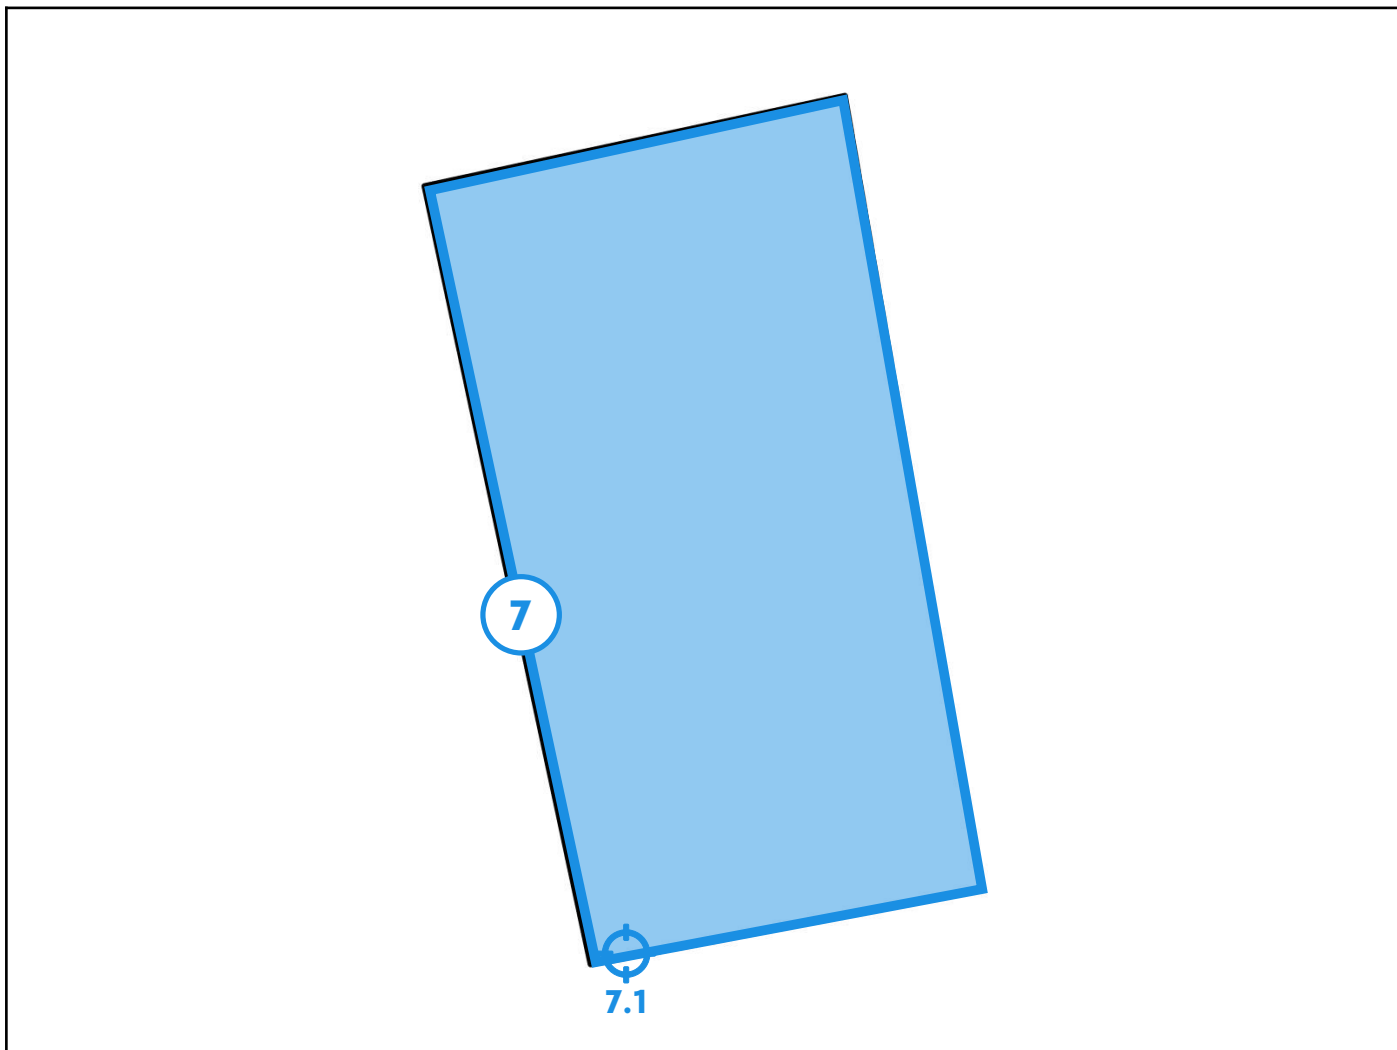
Plan 2.1: Tuinhuis plan

Beschrijving	Type	Actie
7. Dakbedekking tuinhuis - Roofing	Geen asbest	-
7.1 Code: M03	Puntmonster	-

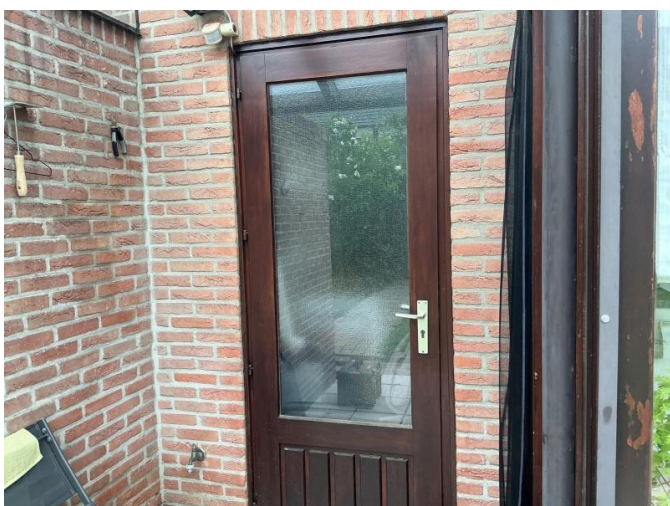
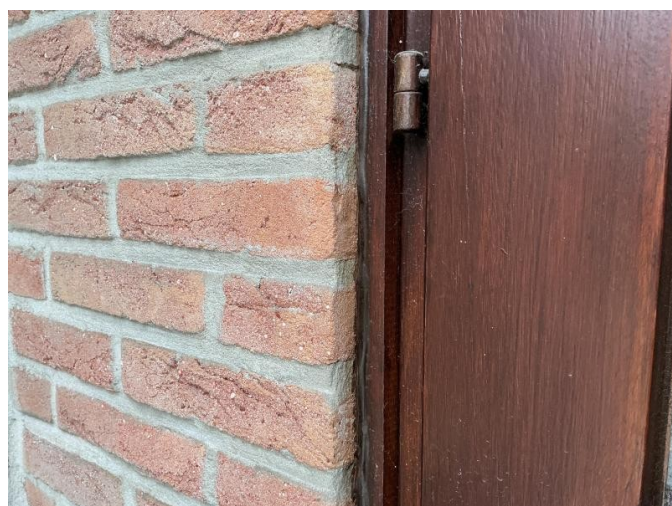
Fiche 9: Afdichtingsmateriaal (mastiek,kit,..) aan schrijnwerk - Niet verdacht

Beschrijving	Notitie	Terug te vinden op plannen
Fiche 8: Dakbedekking overdekt terras- niet verdacht		Plan 1.1: Dak + onderdak
Fiche 9: Afdichtingsmateriaal (mastiek,kit,...) aan schrijnwerk - Niet verdacht	Het aanwezig afkittingsmateriaal is niet asbest-verdacht.	Plan 1.5: gelijkvloers
Fiche 10: Materialen aan de stookketel(dichtingen, isol mat,...) niet verdacht	De materialen aan de stookketel (dichtingen, isolerend materiaal,...) zijn niet asbest verdacht.	Plan 1.5: gelijkvloers
Fiche 11: Rookgaskanalen - niet verdacht	De materialen van rookgaskanalen zijn niet asbest verdacht.	Plan 1.5: gelijkvloers
Fiche 12: Dakbedekking hoofdbouw - niet verdacht		Plan 1.1: Dak + onderdak
Fiche 13: Plafondafwerking in gipskarton/hout/pvc	Het plafond bestaat uit niet-asbestverdachte gipskartonplaten/hout-/pvc platen . Zonder destructie is het niet mogelijk om na te gaan of er asbestverdachte materialen aanwezig zijn achter de gipskartonplaten/hout-/pvc platen.	Plan 1.2: Zolder

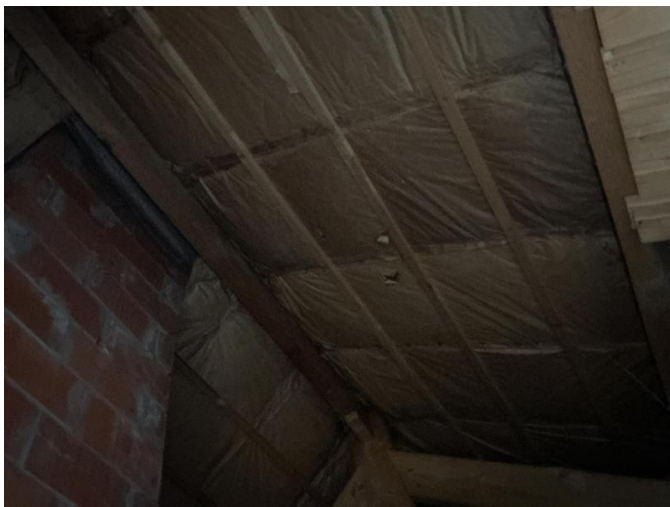
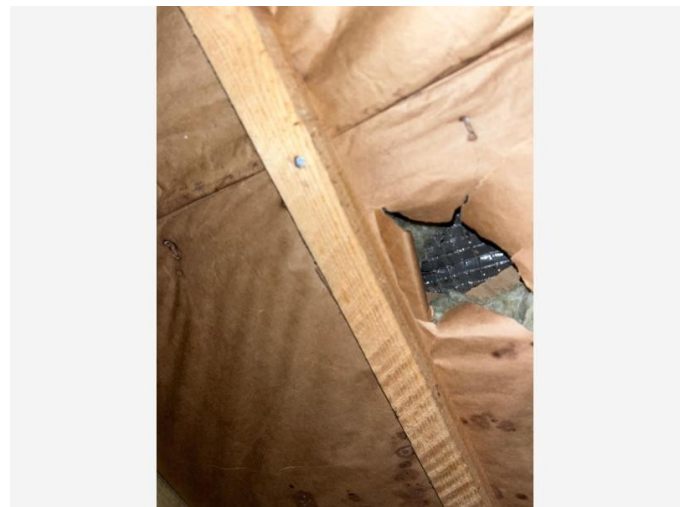
Beschrijving	Notitie	Terug te vinden op plannen
Fiche 14: Onderdak - niet verdacht	De materialen onder de dakbedekking (onderdak,...) zijn niet asbest verdacht.	Plan 1.1: Dak + onderdak
Fiche 15: Liftinfrastructuur - niet aanwezig		-
Fiche 16: Leidingisolatie - niet aanwezig	Geen leidingisolatie aanwezig.	-
Fiche 17: Pleisterwerk - Niet aanwezig	Geen pleisterwerken aanwezig.	Plan 1.5: gelijkvloers
