# Asbestinventarisat attest

Edmond Thieffrylaan 126, 2640 Mortsel

Attestnummer : **20250430-000061.000**

Uitgegeven op : **30.04.2025**

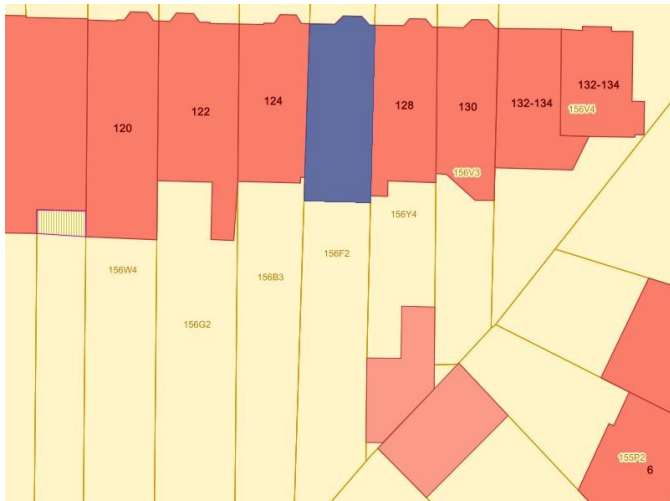
## Zone 1: Hoofdgebouw

Tijdens de inspectie vastgesteld:

- 0 Asbestmaterialen
- 1 Beperking
- 0 Uitsluitingen
- 0 Roerende goederen
- 0 Puin, steenslag, (water)bodem
- 2 Adviezen
- 2 Geen asbest

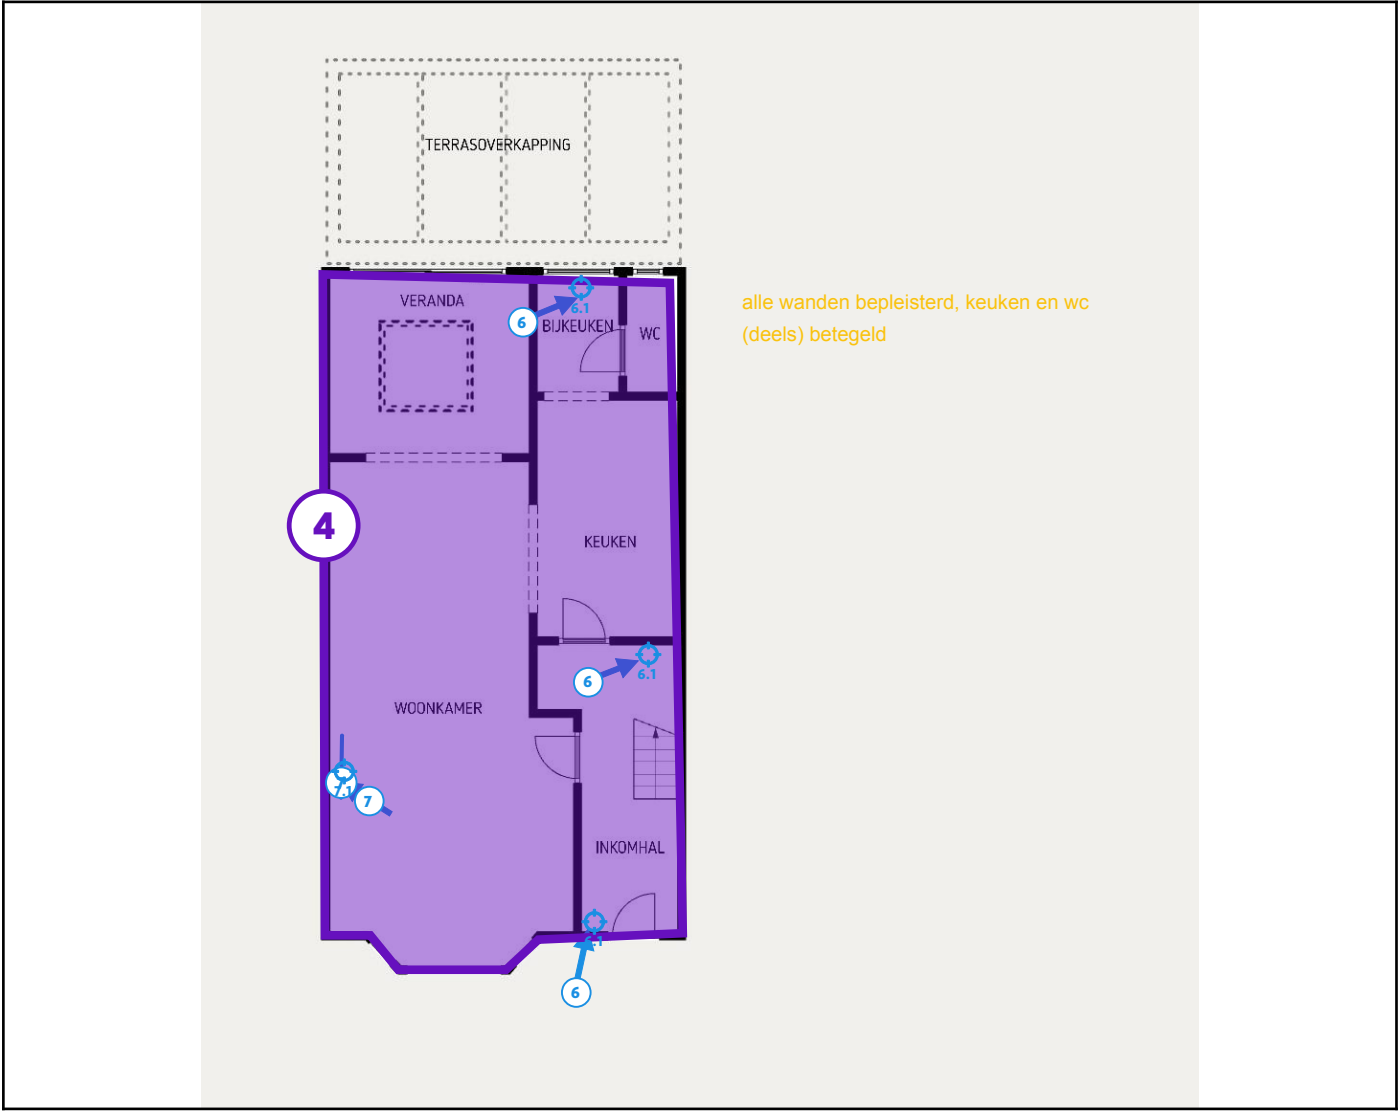
# Plan 1.1: 24074\_Plan GELIJKVLOERS

| Beschrijving | Type | Actie |
|---|---|---|
| 7.1 Code: P01 | Puntmonster | - |

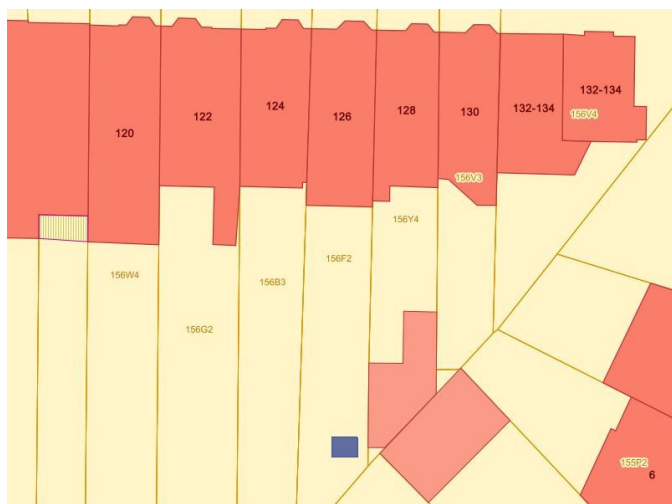
## Zone 2: Constructie

Tijdens de inspectie vastgesteld:

- 0 Asbestmaterialen
- 0 Beperkingen
- 0 Uitsluitingen
- 0 Roerende goederen
- 0 Puin, steenslag, (water)bodem
- 1 Advies
- 0 Geen asbest

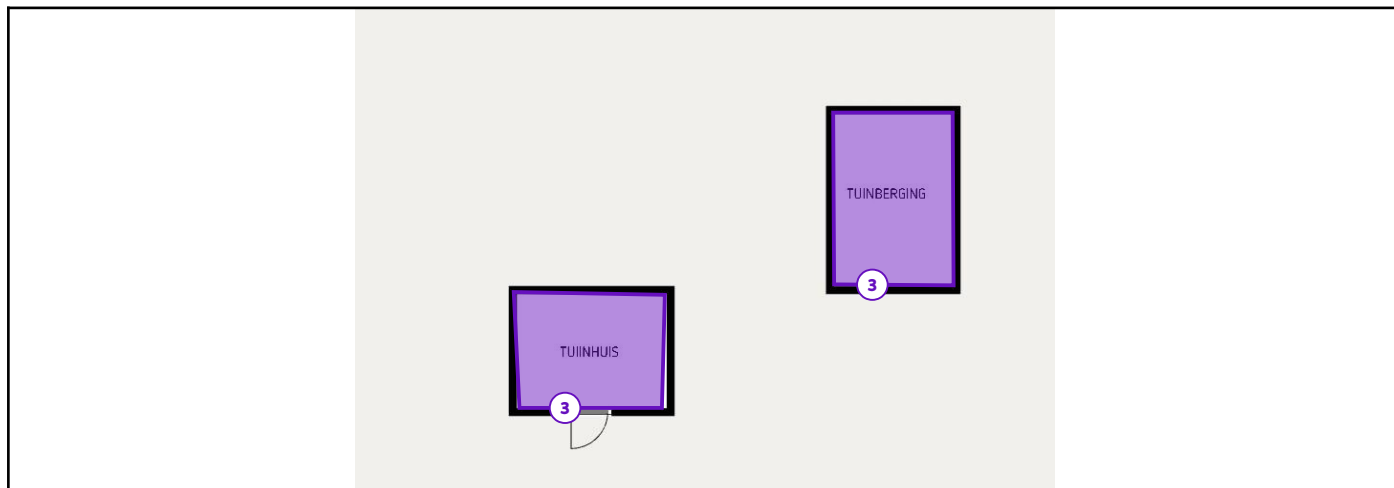
## Plan 2.1: 24074\_Plan TUINBERGINGEN

| Beschrijving | Type | Actie |
|---|---|---|
| 3. Buitenberging | Advies | - |

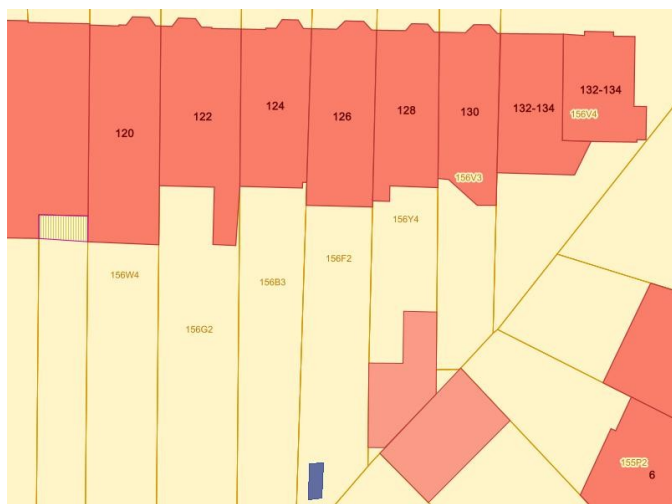
## Zone 3: Constructie

Tijdens de inspectie vastgesteld:

- 0 Asbestmaterialen
- 0 Beperkingen
- 0 Uitsluitingen
- 0 Roerende goederen
- 0 Puin, steenslag, (water)bodem
- 1 Advies
- 0 Geen asbest
