# Asbestinventarisatetest

Te Nijverdoncklaan 29, 2650 Edegem

Attestnummer : **20250904-000432.000**

Uitgegeven op : **04.09.2025**

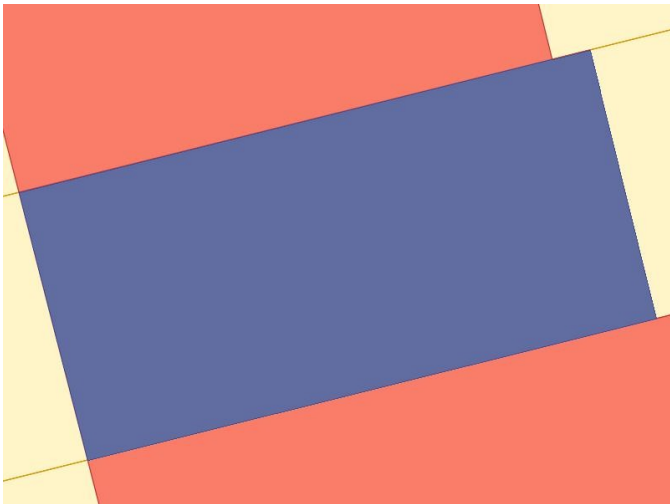
## Zone 1: Hoofdgebouw

Tijdens de inspectie vastgesteld:

- 0 Asbestmaterialen
- 3 **Beperkingen**
- 0 Uitsluitingen
- 0 Roerende goederen
- 0 Puin, steenslag, (water)bodem
- 0 Adviezen
- 1 **Geen asbest**
