# Asbestinventarisatetest

Hofstraat 31, 2550 Kontich

Attestnummer : 20260319-000398.000

**Niet-asbestveilig**

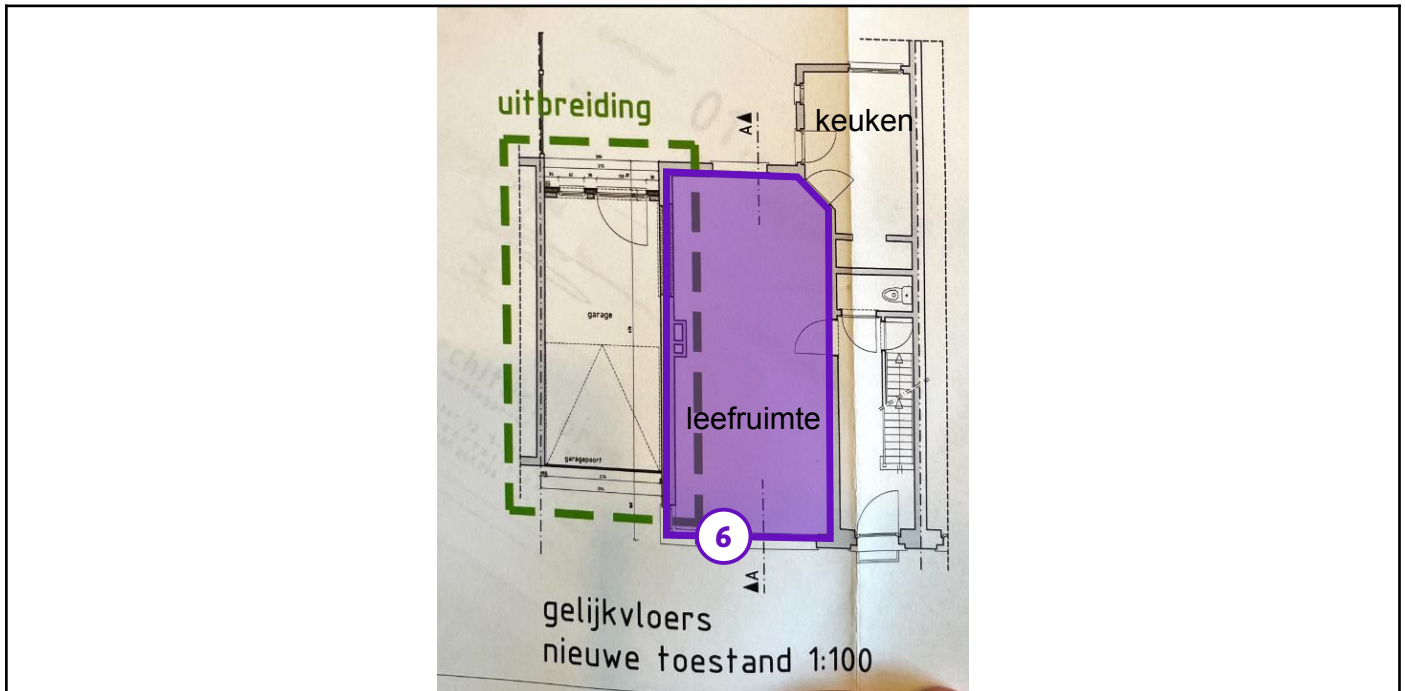
## Plan 1.3: Gelijkvloers

| Beschrijving | Type | Actie |
|---|---|---|
| 6. Laminaatvloer in leefruimte en slaapkamers | Advies | - |

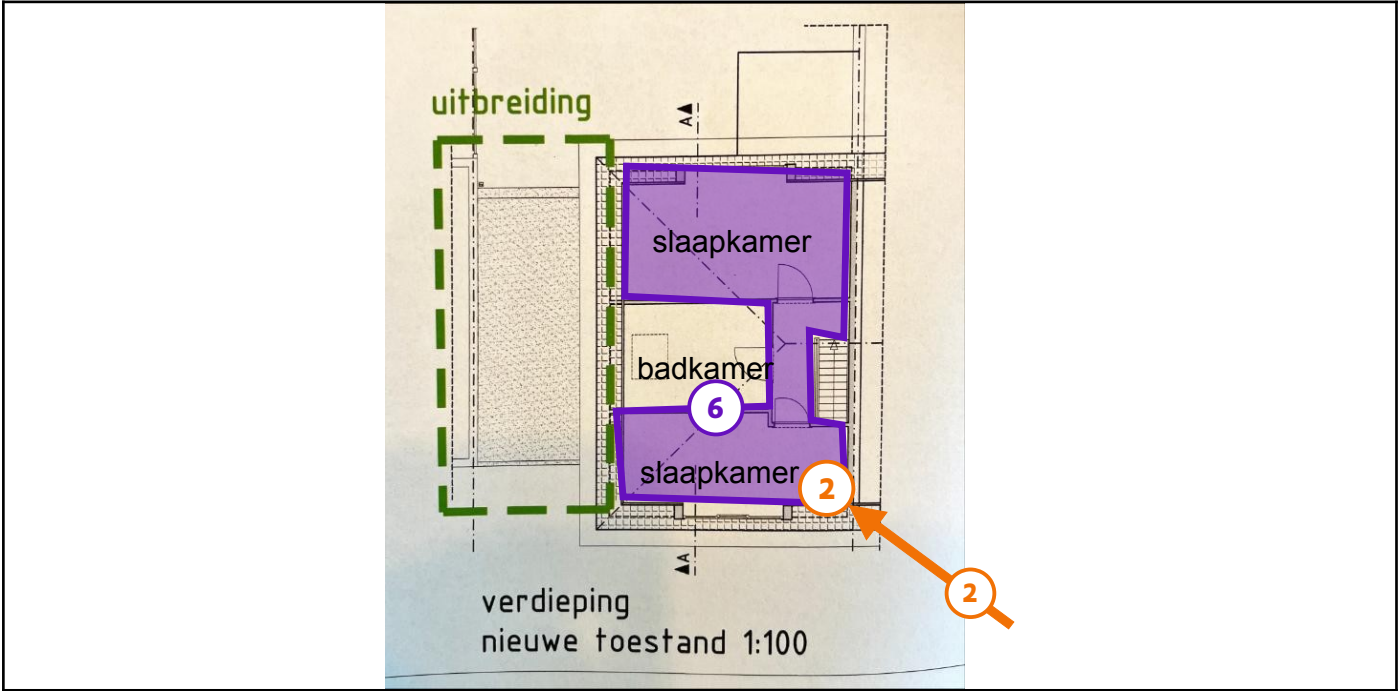
Plan 1.5: +1

| Beschrijving | Type | Actie |
|---|---|---|
| 6. Laminaatvloer in leefruimte en slaapkamers | Advies | - |

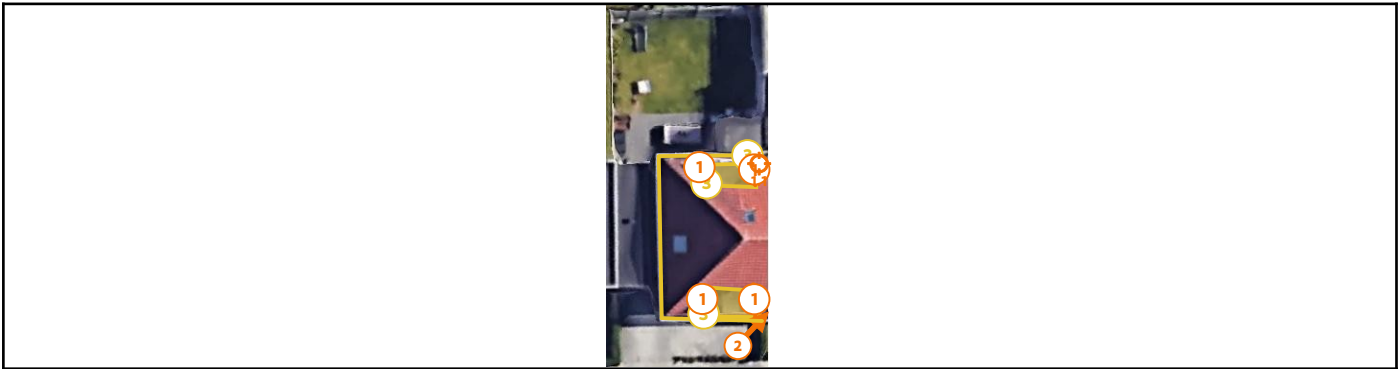
# Plan 1.7: luchtfoto

| Beschrijving | Type | Actie |
|---|---|---|
| 3. Roofing plat dak | Asbestmateriaal | Zorgvuldig beheren |
