# Asbestinventarisatetest

Lintsesteenweg 30, 2540 Hove

Attestnummer : **20251010-000029.000**

Uitgegeven op : **10.10.2025**

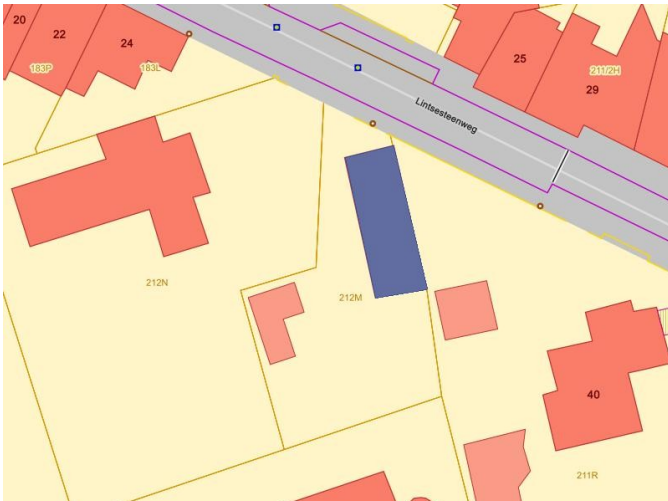
## Zone 1: Hoofdgebouw

Tijdens de inspectie vastgesteld:

- 0 Asbestmaterialen
- 0 Beperkingen
- 1 Uitsluiting
- 0 Roerende goederen
- 0 Puin, steenslag, (water)bodem
- 3 Adviezen
- 1 Geen asbest

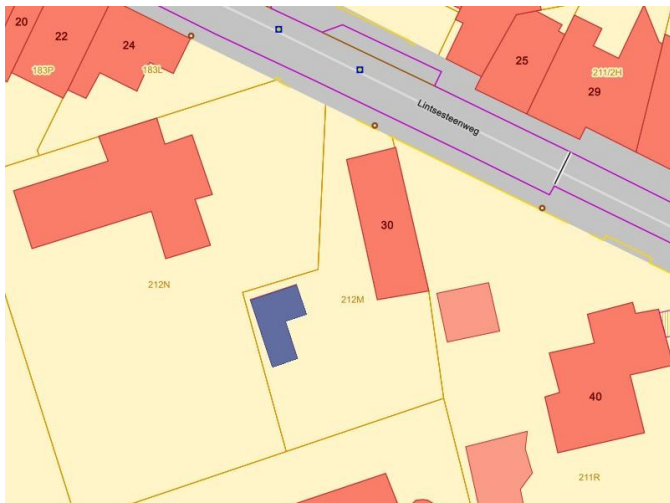
## Zone 2: Bijgebouw

Tijdens de inspectie vastgesteld:

- 0 Asbestmaterialen
- 0 Beperkingen
- 1 Uitsluiting
- 0 Roerende goederen
- 0 Puin, steenslag, (water)bodem
- 0 Adviezen
- 0 Geen asbest
