# Asbestinventarisatetest

Weverstraat 90, 2531 Boechout

Attestnummer : 20260527-000350.000

Uitgegeven op : 27.05.2026

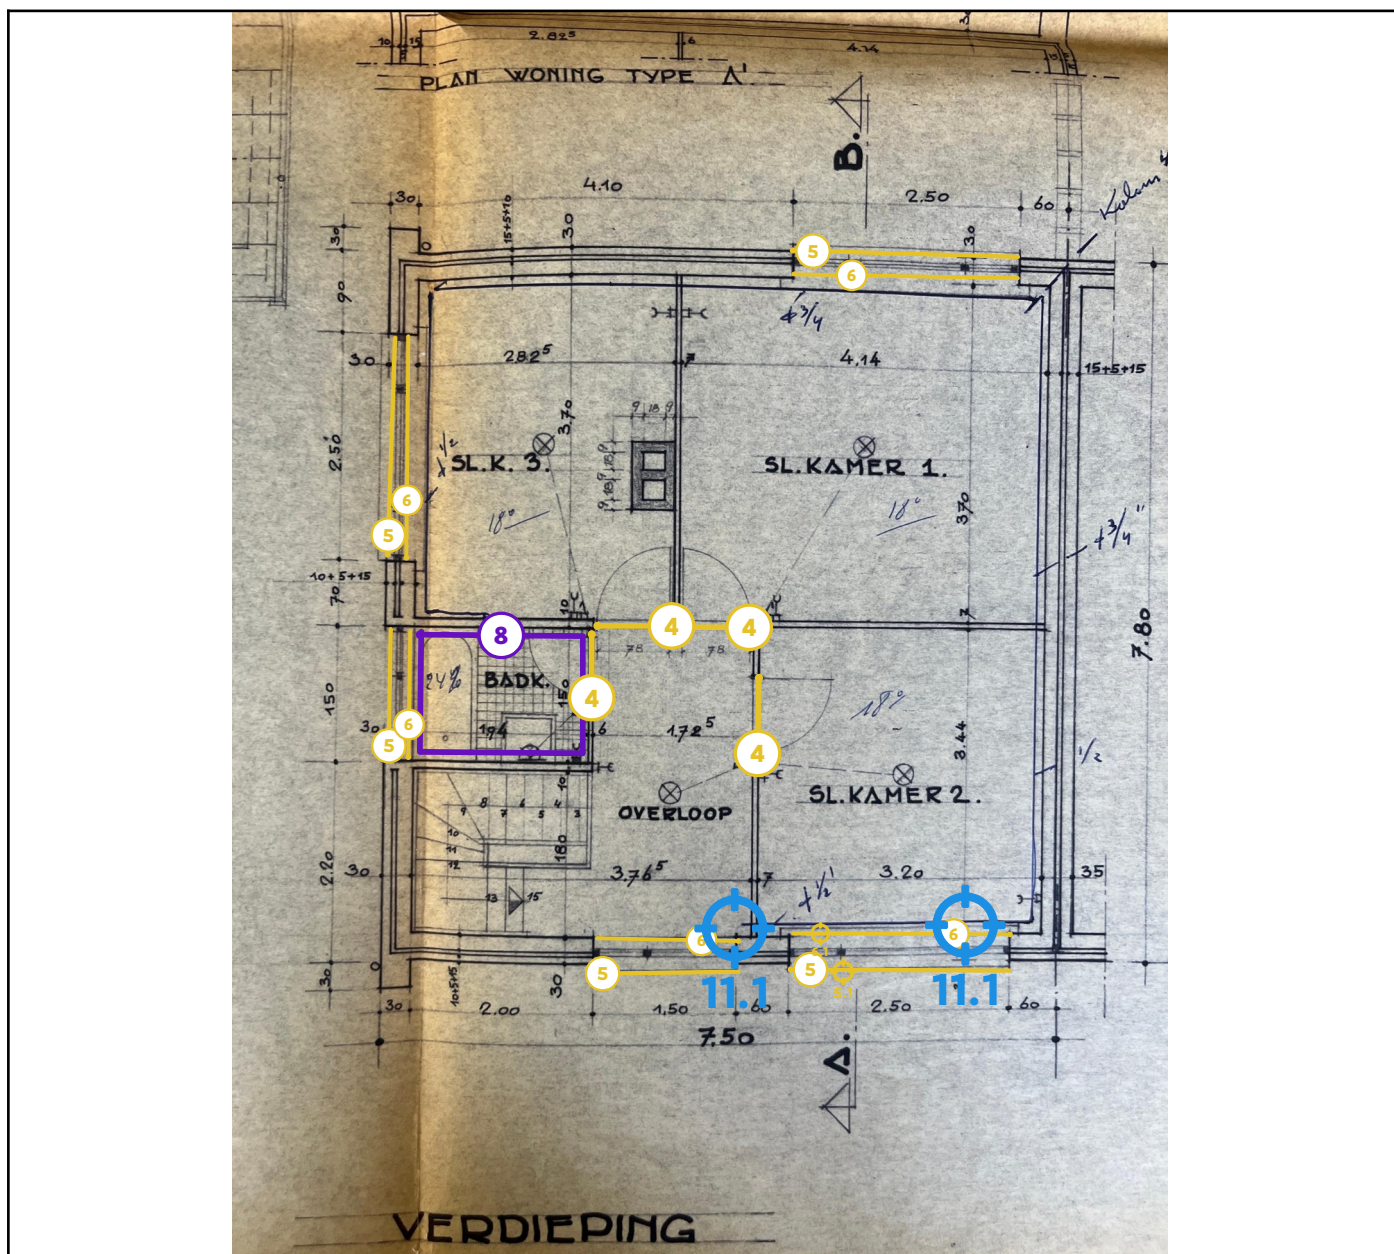
## Plan 1.1: Verdieping +1

Alle muren bevatten pleisterwerk, exclusief badkamer  
 Geen verdachte vloerbedekking aangetroffen  
 Alle raamopeningen bevatten mastiek

4. Deurdorpels / entreports	Asbestmateriaal	Zorgvuldig beheren
5. Vensterbank - Buiten	Asbestmateriaal	Zorgvuldig beheren
5.1 Code: M05	Puntmonster	-
6. Vensterbank-binnen	Asbestmateriaal	Zorgvuldig beheren
6.1 Code: M04	Puntmonster	-
7. Vloerbedekking - Niet verdacht	Advies	-
8. Tegellijm achter wandtegels & plinten	Advies	-
11. Pleisterwerk wanden	Geen asbest	-
11.1 Code: M01	Mengmonster	-
12. Mastiek/kit tussen muur en profiel buiten	Geen asbest	-

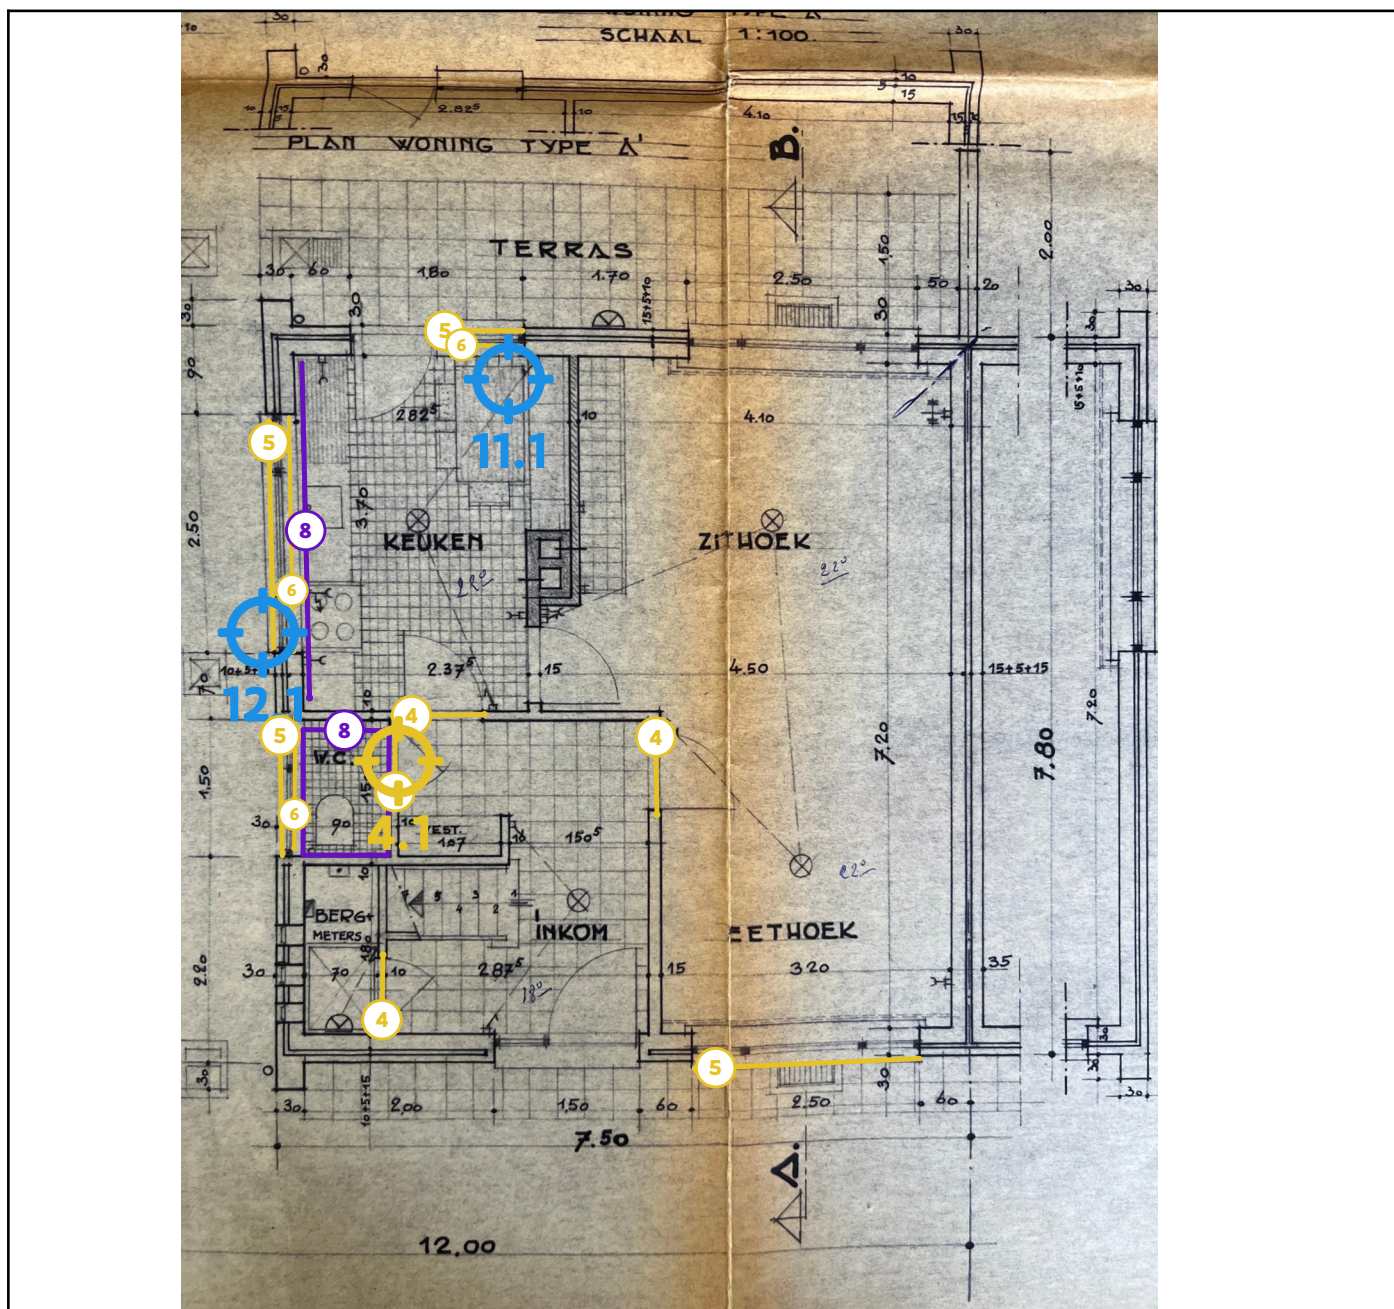
## Plan 1.3: Gelijkvloers

Alle muren bevatten pleisterwerk  
Alle raam en deuropeningen bevatten mastiek  
Geen verdachte vloerbedekking aangetroffen

4. Deurdorpels / entreports	Asbestmateriaal	Zorgvuldig beheren
4.1 Code: M03	Puntmonster	-
5. Vensterbank - Buiten	Asbestmateriaal	Zorgvuldig beheren
6. Vensterbank-binnen	Asbestmateriaal	Zorgvuldig beheren
7. Vloerbedekking - Niet verdacht	Advies	-
8. Tegellijn achter wandtegels & plinten	Advies	-
11. Pleisterwerk wanden	Geen asbest	-
11.1 Code: M01	Mengmonster	-
12. Mastiek/kit tussen muur en profiel buiten	Geen asbest	-
12.1 Code: M06	Puntmonster	-

10. Pleisterwerk plafonds	Geen asbest	-
10.1 Code: M02	Mengmonster	-

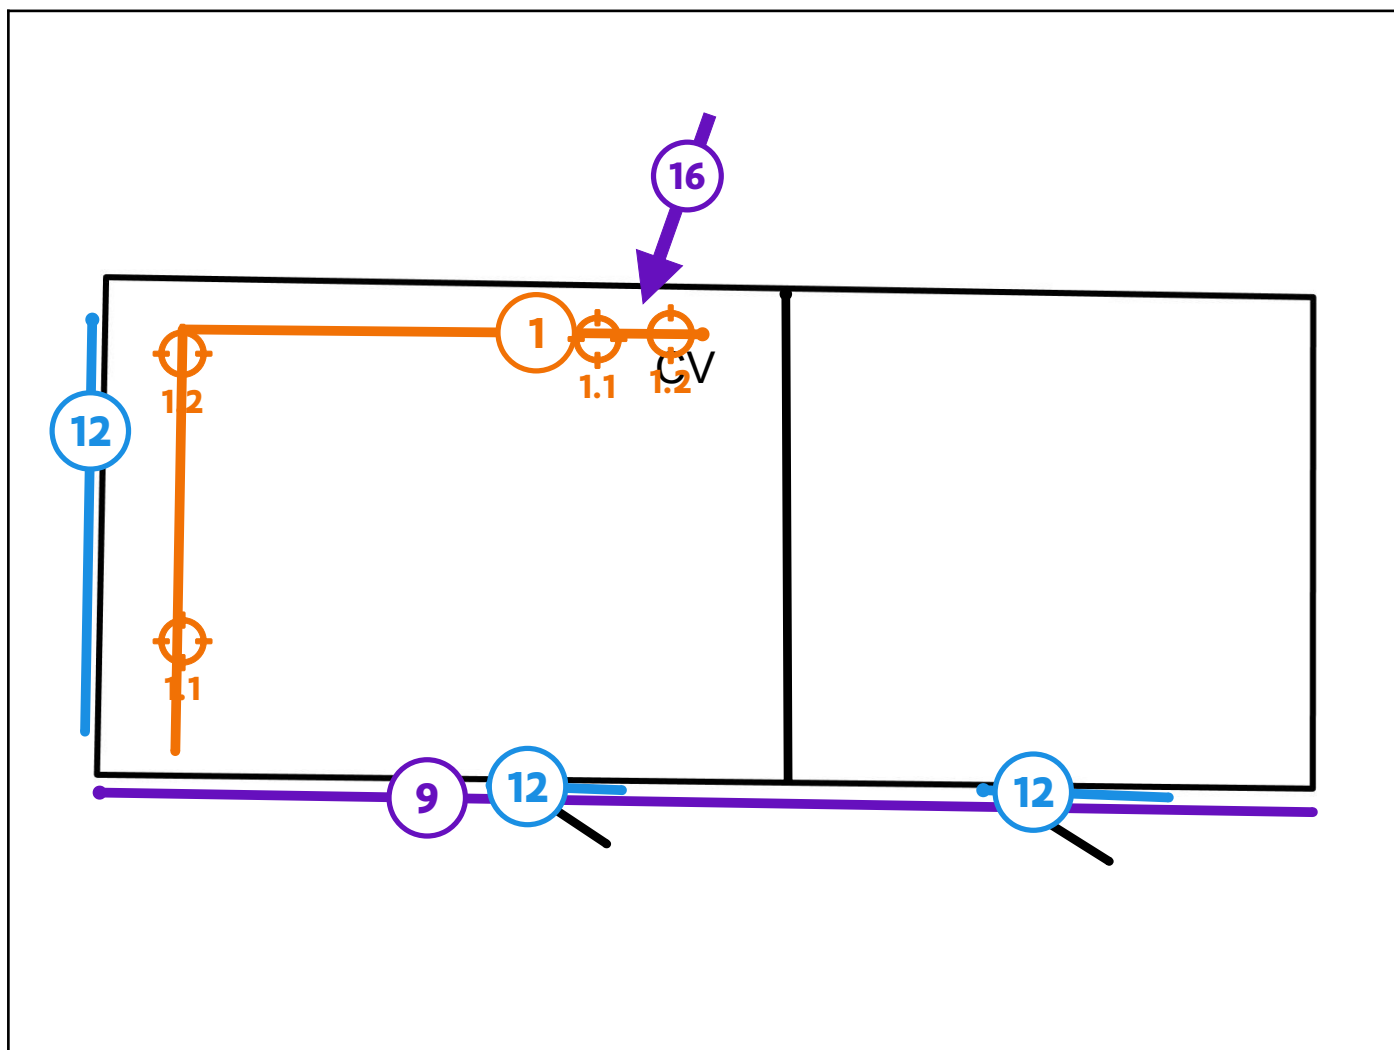
## Plan 2.1: Bijgebouw plan

Beschrijving	Type	Actie
1. Leidingisolatie - Gips	Asbestmateriaal	<a href="#">Verwijderen</a>
1.1 Code: M08	Mengmonster	-
1.2 Code: M09	Mengmonster	-
9. Dakbedekking (Contaminatie hemelwater)	Advies	-
12. Mastiek/kit tussen muur en profiel buiten	Geen asbest	-
16. Brander/CV-ketel - Isolatie/pakkingen	Overige ruimte of materiaal	-

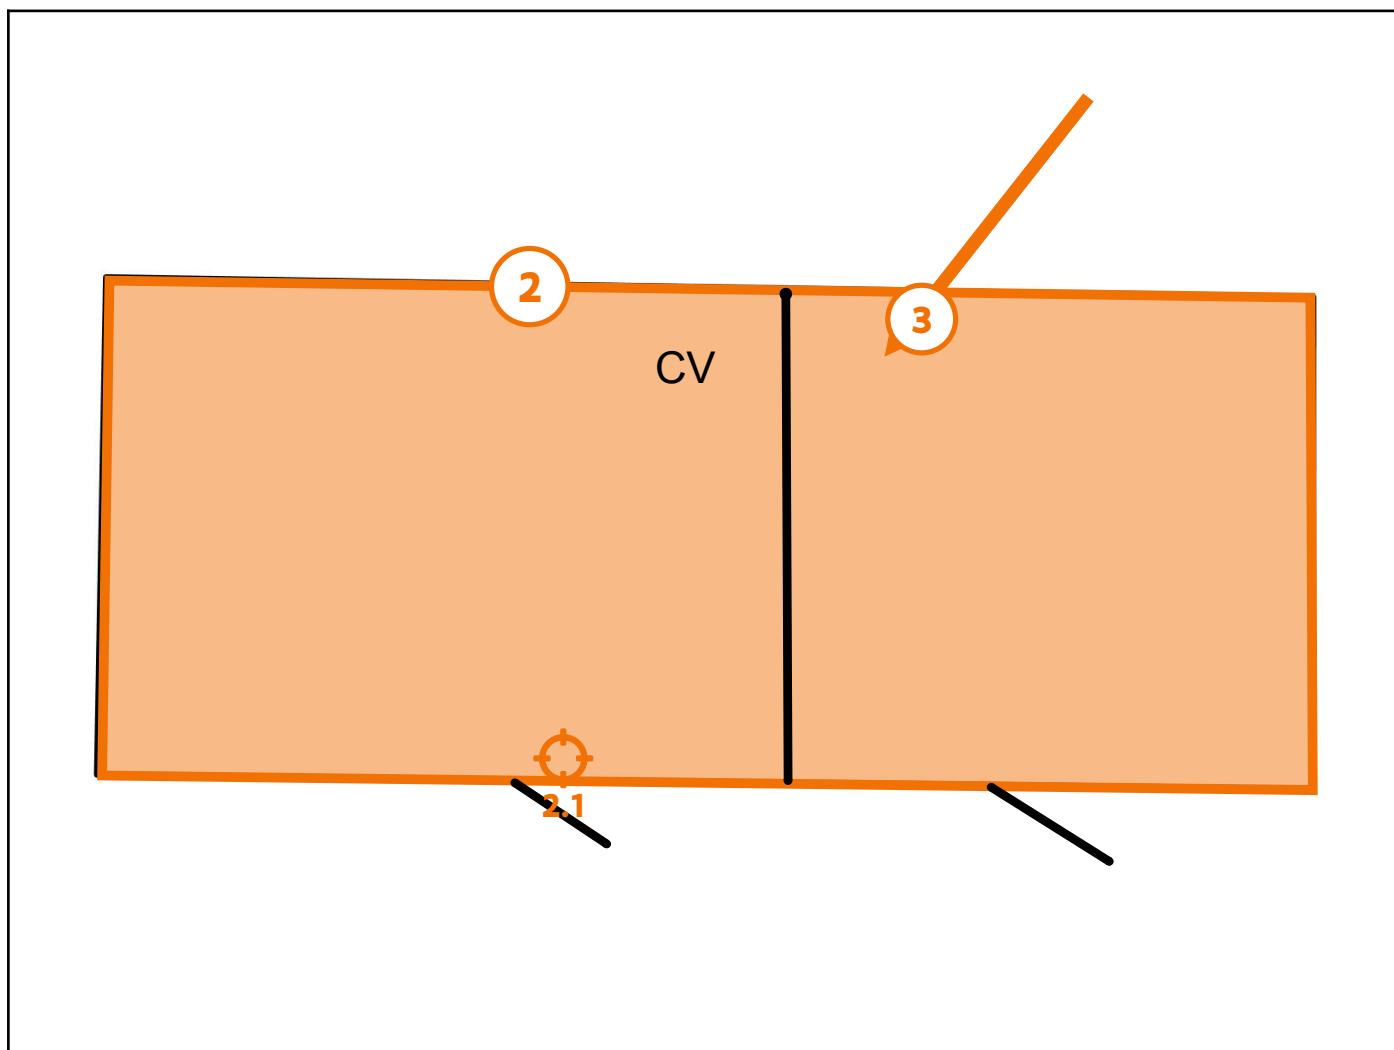
## Plan 2.2: Bijgebouw plan

Beschrijving	Type	Actie
2. Dakbedekking - Dakleien	Asbestmateriaal	<a href="#">Verwijderen</a>
2.1 Code: M07	Puntmonster	-
3. Schouwbus in gesloten systeem	Asbestmateriaal	<a href="#">Verwijderen</a>

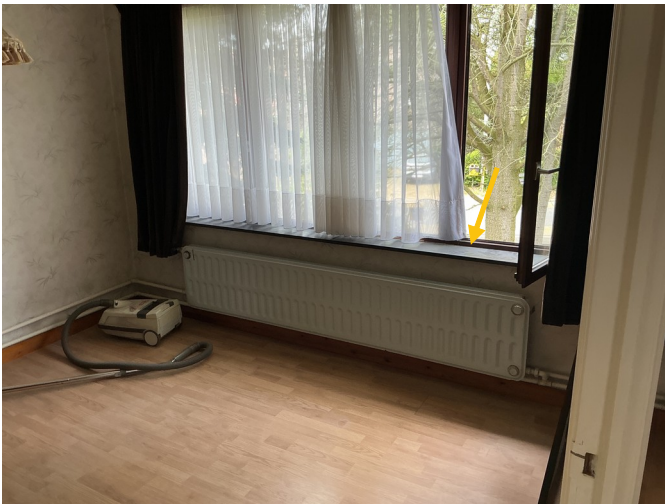
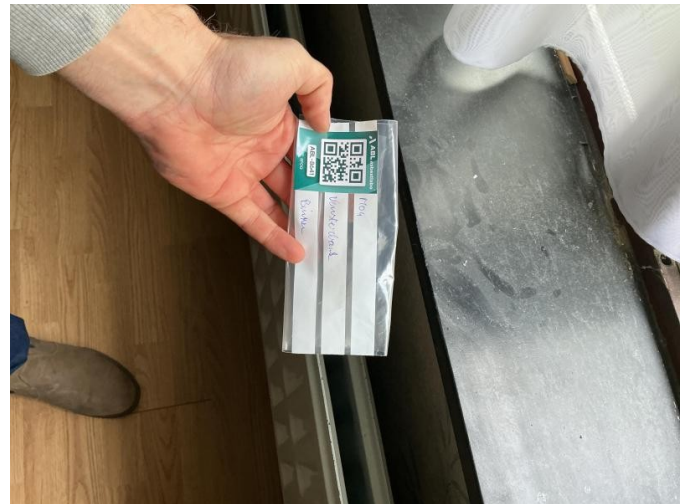
Beschrijving	Vensterbank - Buiten
Omgeving	Buiten
Primaire drager	Wandopening verticaal (raam, deur, ...)
Asbestmateriaal	Plaat, paneel, tablet - Generiek
Bindmiddel van asbestmateriaal	Cement
Gebondenheid op basis van bindmiddel	Hecht
Hoeveelheid (oppervlakte - dikte - aantal)	<ul style="list-style-type: none"><li>• 1,00 m<sup>2</sup> - 3,00 cm - 11 stuks</li></ul>
Totaal volume	0,33 m <sup>3</sup>
Eenvoudig bereikbaar	Ja
Bevestigingswijze	<ul style="list-style-type: none"><li>• Geklemd</li><li>• Verlijmd, ingegoten, versmeerd</li></ul>
Identificatiemethode	Een monstername door de asbestdeskundige met laboanalyse door een asbestlabo.
Destructieve handeling voor identificatie	Nee
Opmerking	De hoeveelheid betreft een schatting.
