# Asbestinventarisatetest

Mechelsesteenweg 71, 2840 Rumst

Attestnummer : **20250827-000071.000**

**Asbestveilig** (maar mogelijk niet asbestvrij)

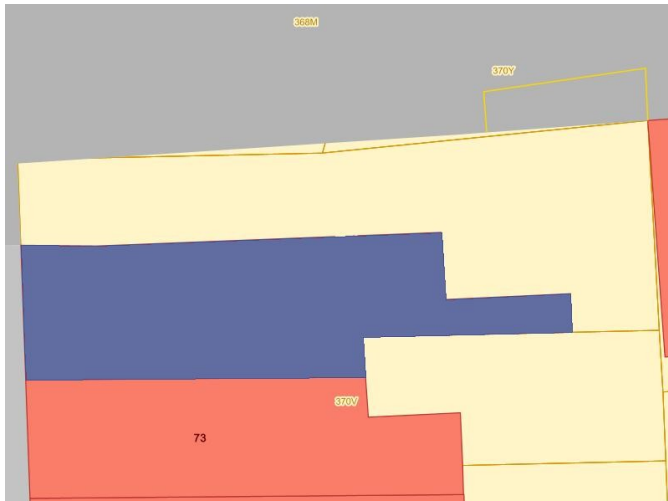
## Zone 1: Hoofdgebouw

- 0 Asbestmaterialen
- 0 Beperkingen
- 0 Uitsluitingen
- 0 Roerende goederen
- 0 Puin, steenslag, (water)bodem
- 6 Adviezen**
- 2 Geen asbest**

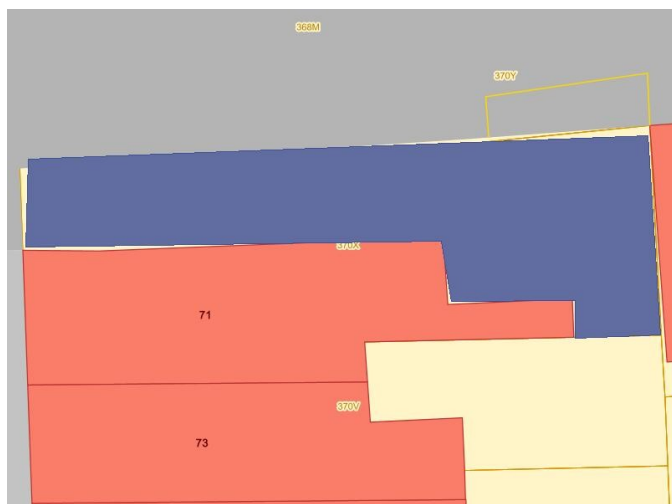
## Zone 2: Constructie

- 0 Asbestmaterialen
- 0 Beperkingen
- 0 Uitsluitingen
- 0 Roerende goederen
- 0 Puin, steenslag, (water)bodem
- 1 Advies**
- 0 Geen asbest
