# Asbestinventarisatattest

Sint-Gabriëlstraat 4, 2530 Boechout

Attestnummer : 20250304-000212.000

Uitgegeven op : 04.03.2025

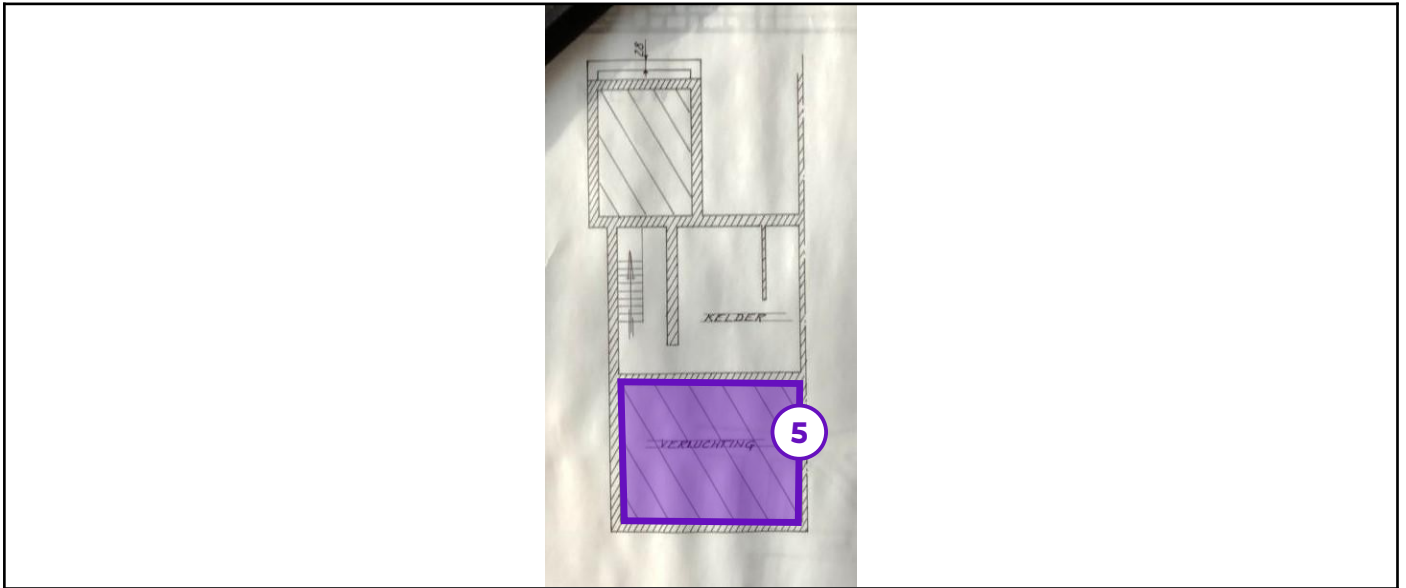
## Plan 1.1: Hoofdgebouw plan - kelder

| Beschrijving | Type | Actie |
|---|---|---|
| 5. Kruipkelder | Beperking | - |

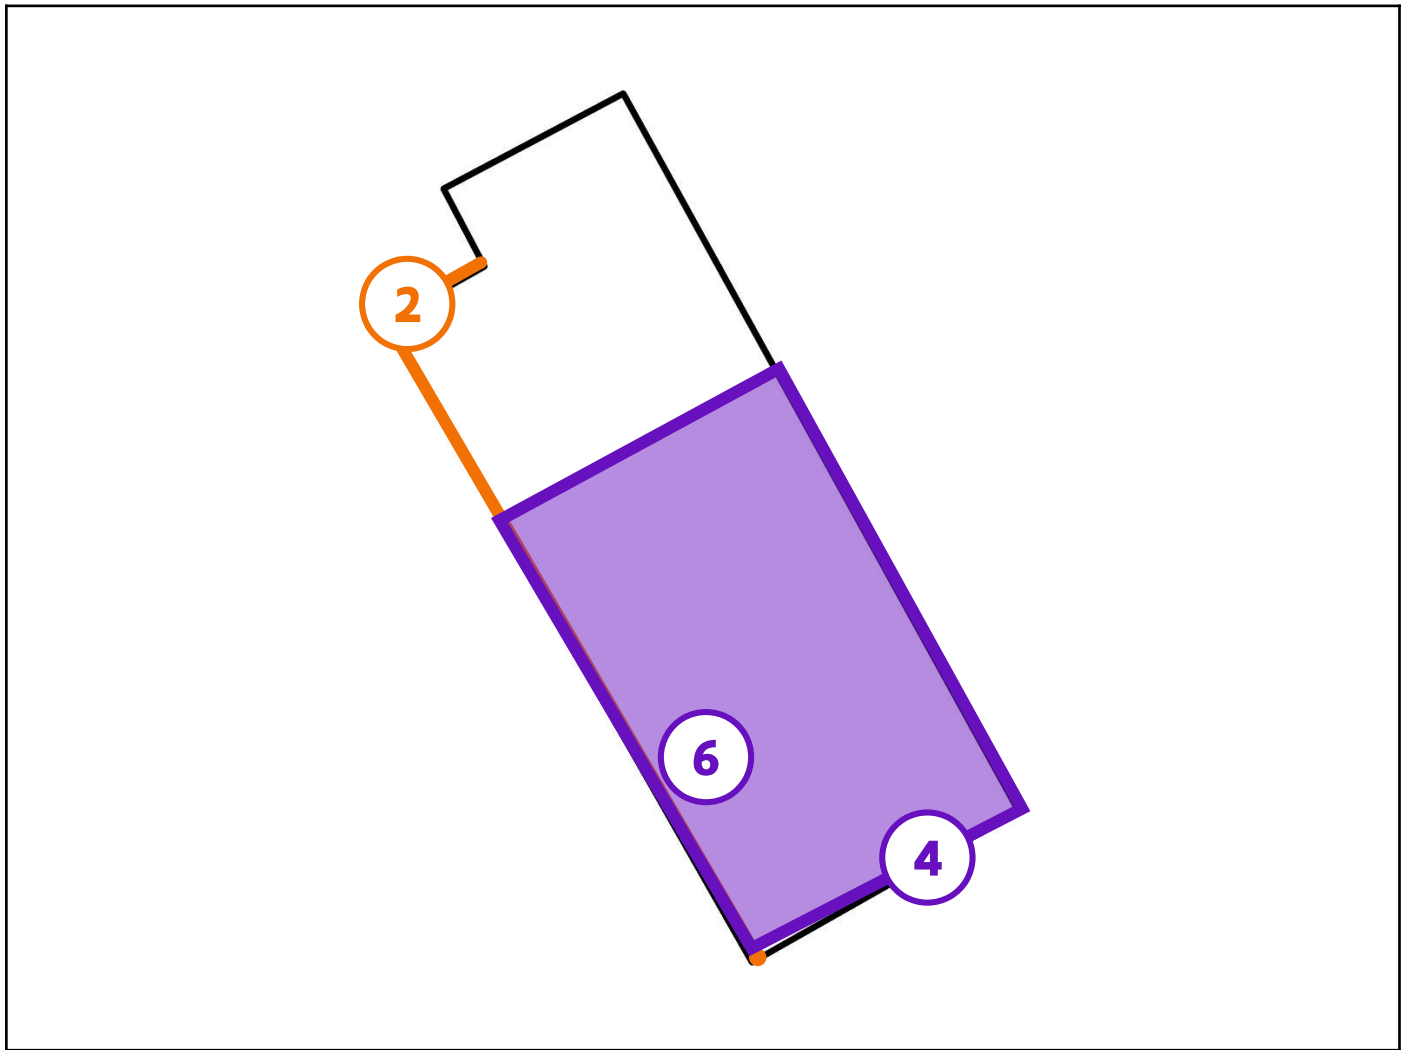
## Plan 1.5: Hoofdgebouw plan

| Beschrijving | Type | Actie |
|---|---|---|
| 6. Schoorsteen rookgaskanaal - beoordeling | Beperking | - |
