# Asbestinventarisatetest

Appelkantstraat 14, 2530 Boechout

Attestnummer : **20250204-000234.000**

Uitgegeven op : **04.02.2025**

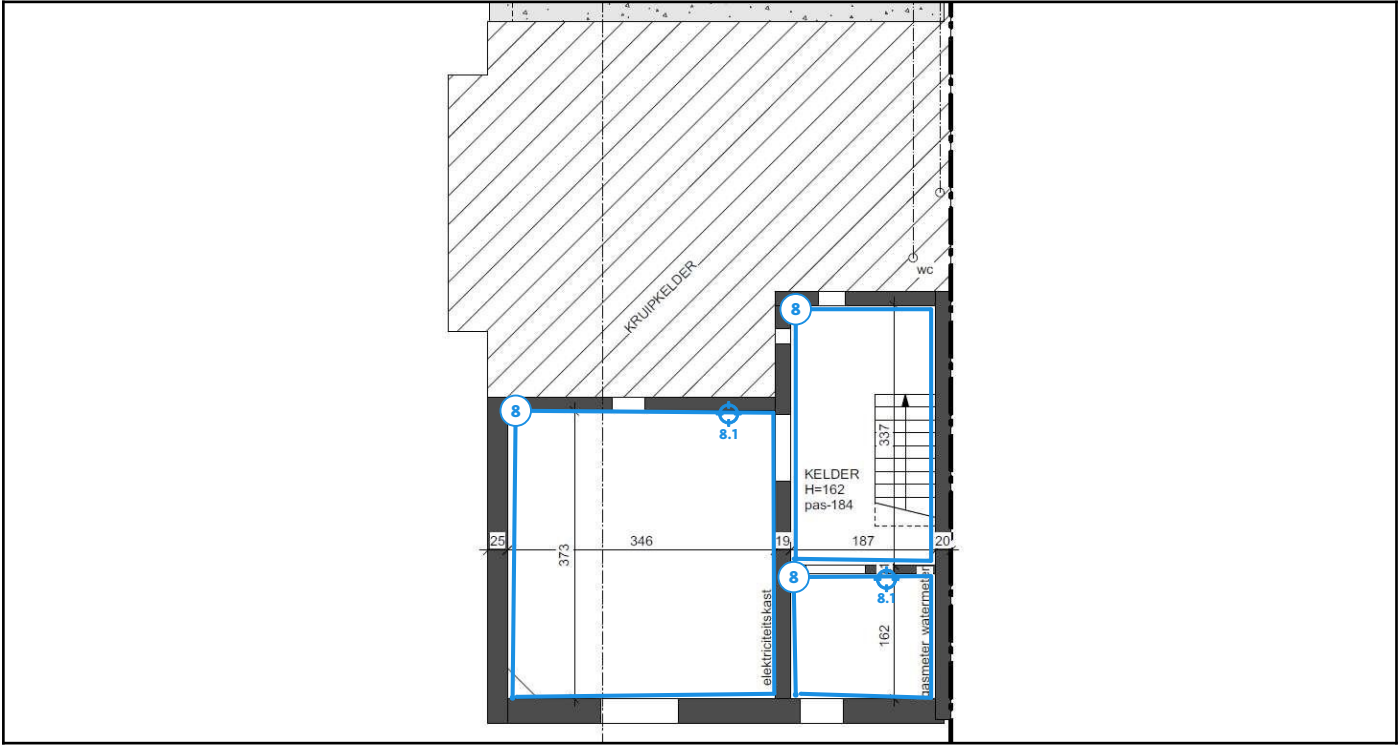
# Plan 1.1: Kelder

| Beschrijving | Type | Actie |
|---|---|---|
| 8. Kalk/ cementering binnenmuren kelder | Geen asbest | - |

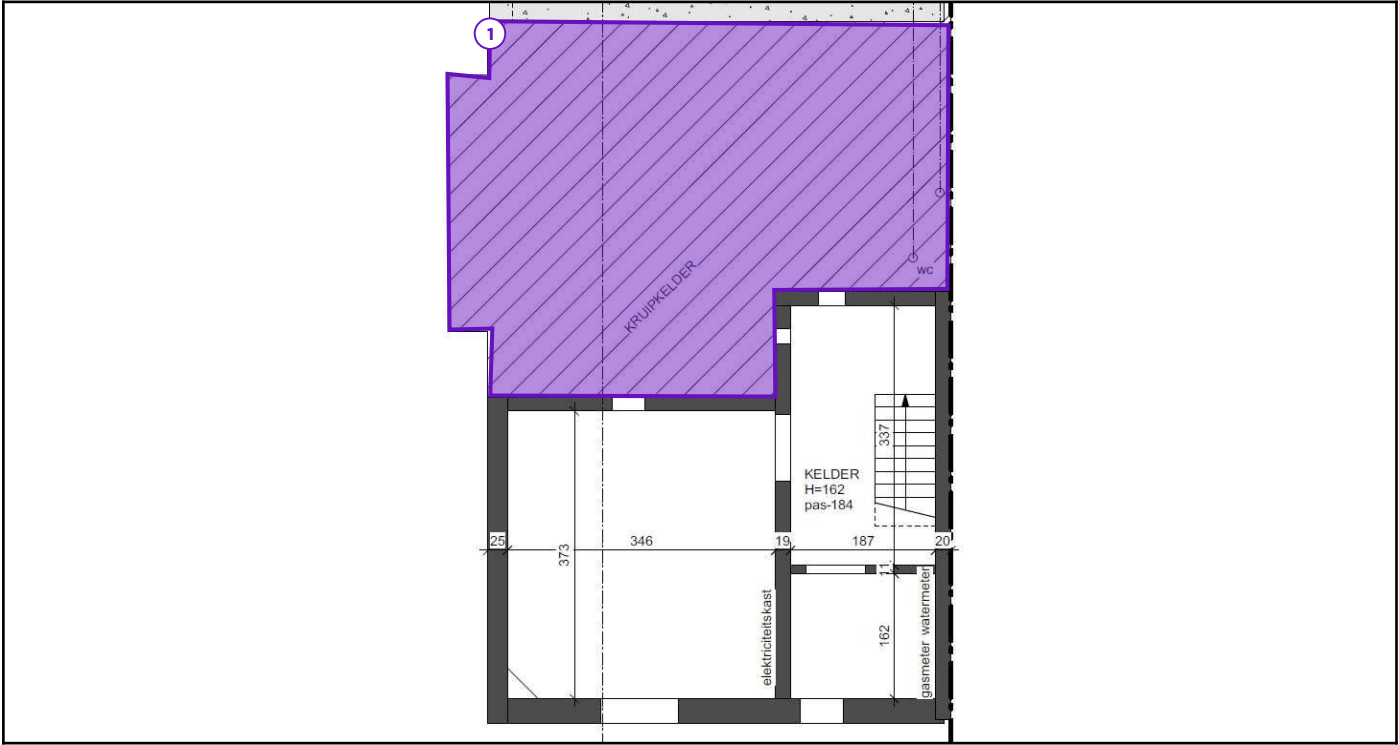
# Plan 1.2: Kelder

| Beschrijving | Type | Actie |
|---|---|---|
| 1. Kruipkelder woning | Beperking | - |

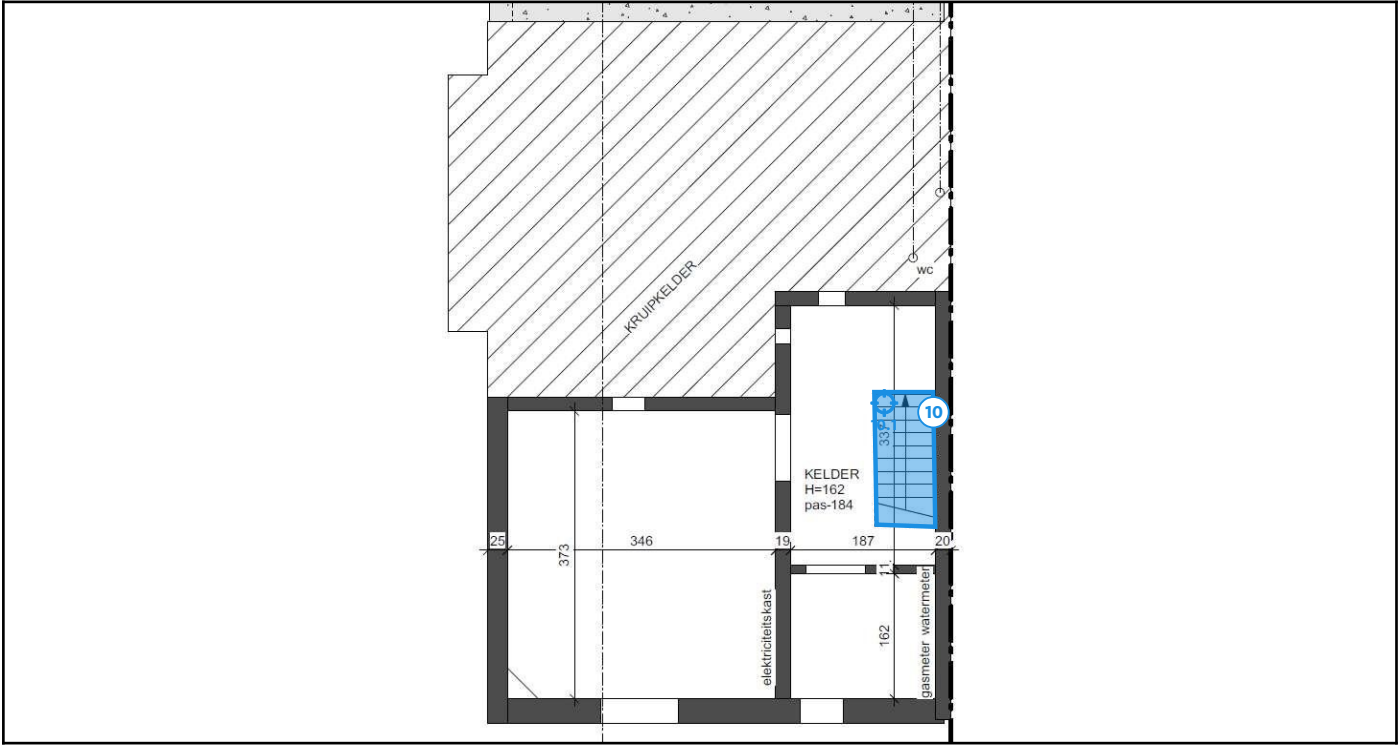
# Plan 1.3: Kelder

| Beschrijving | Type | Actie |
|---|---|---|
| 10. Pleisterwerk plafonds woning | Geen asbest | - |

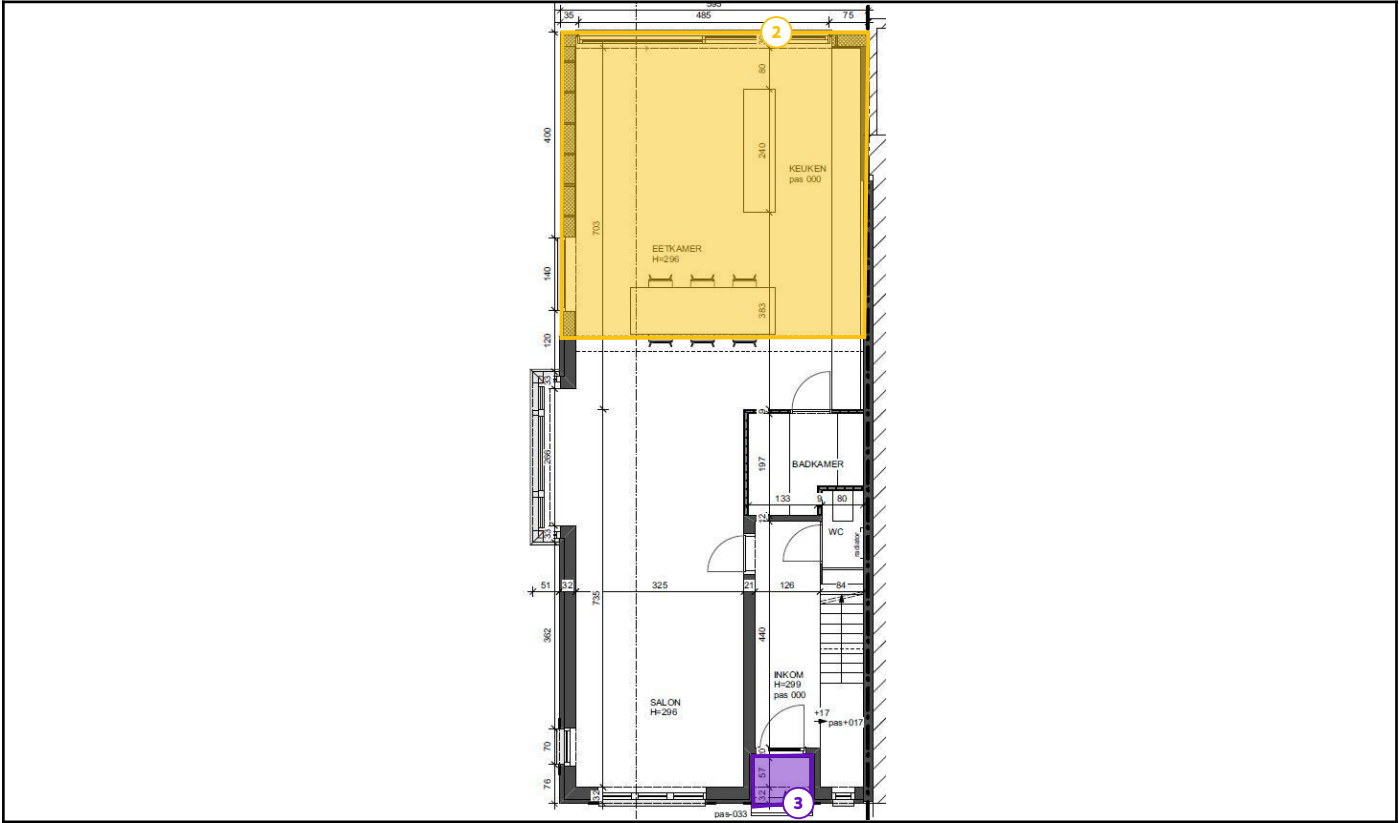
# Plan 1.6: Gelijkvloers

| Beschrijving | Type | Actie |
|---|---|---|
| 3. Oude vloertegels voordeur | Advies | - |

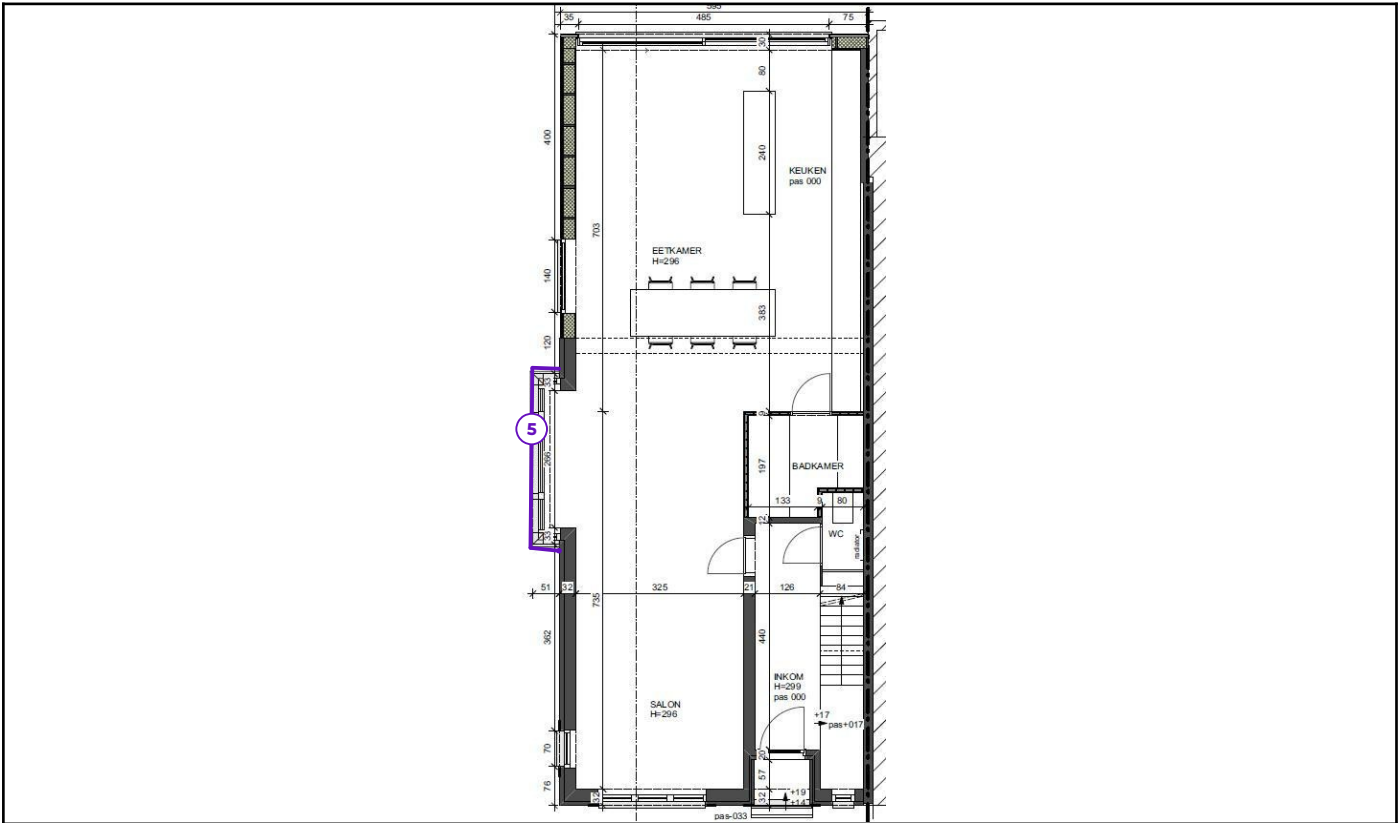
# Plan 1.8: Gelijkvloers

| Beschrijving | Type | Actie |
|---|---|---|
| 5. Panelen (sidings) hellend dak en buitengevels woning | Advies | - |

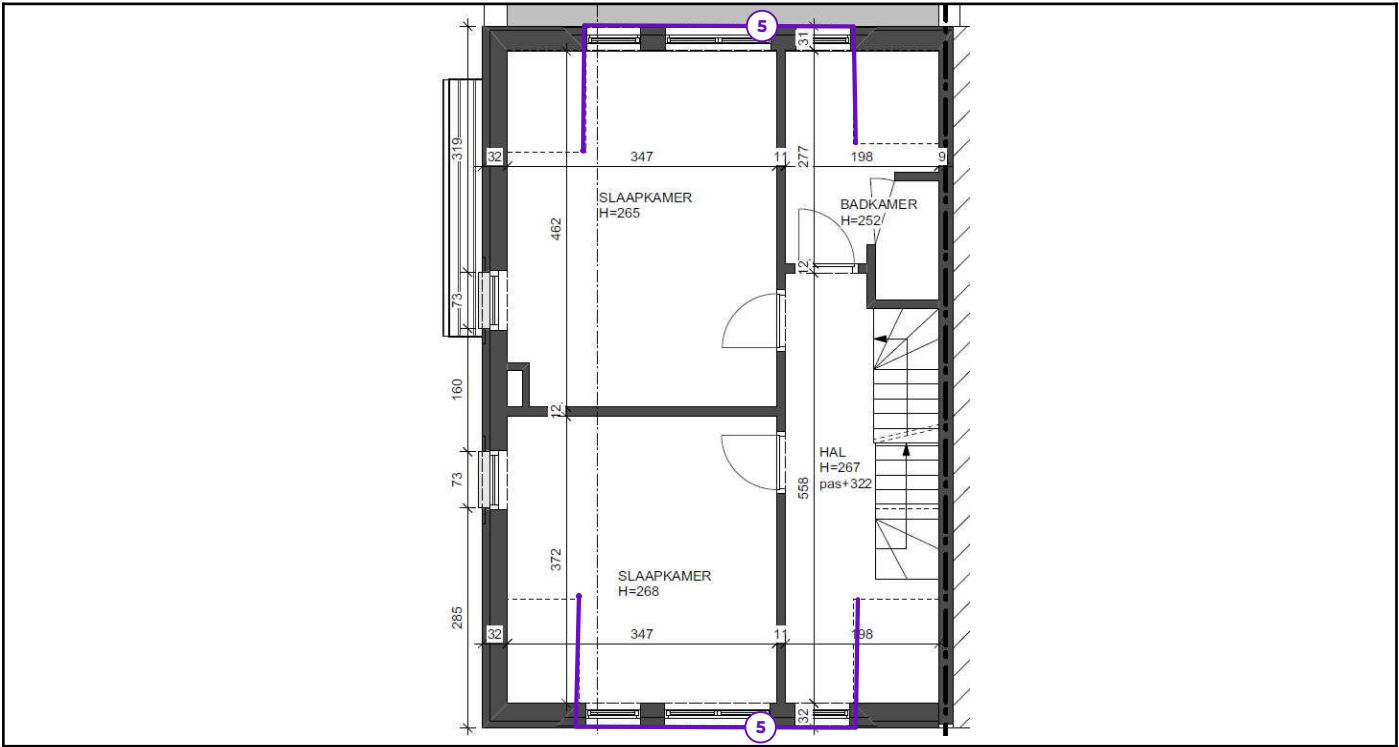
# Plan 1.11: Eerste verdieping

| Beschrijving | Type | Actie |
|---|---|---|
| 5. Panelen (sidings) hellend dak en buitengevels woning | Advies | - |

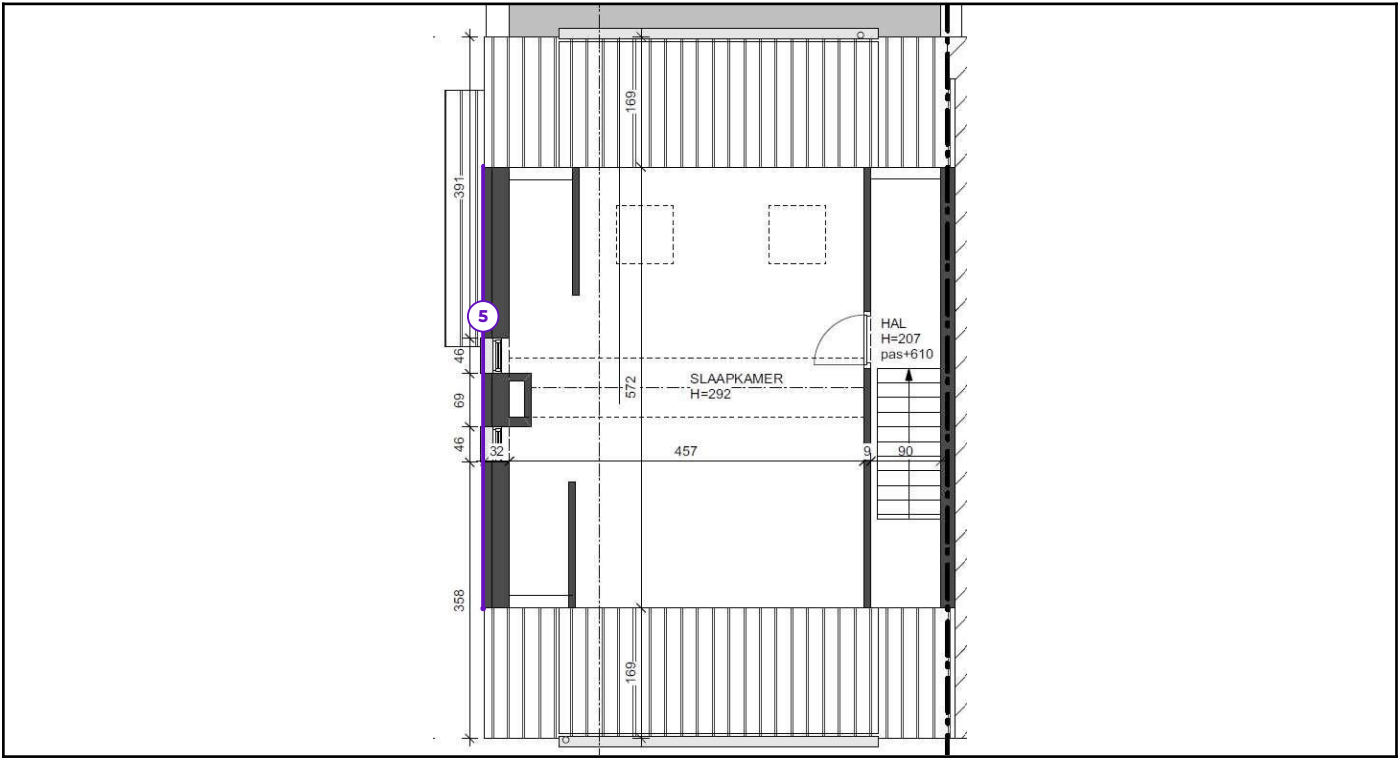
# Plan 1.12: Tweede verdieping

| Beschrijving | Type | Actie |
|---|---|---|
| 5. Panelen (sidings) hellend dak en buitengevels woning | Advies | - |

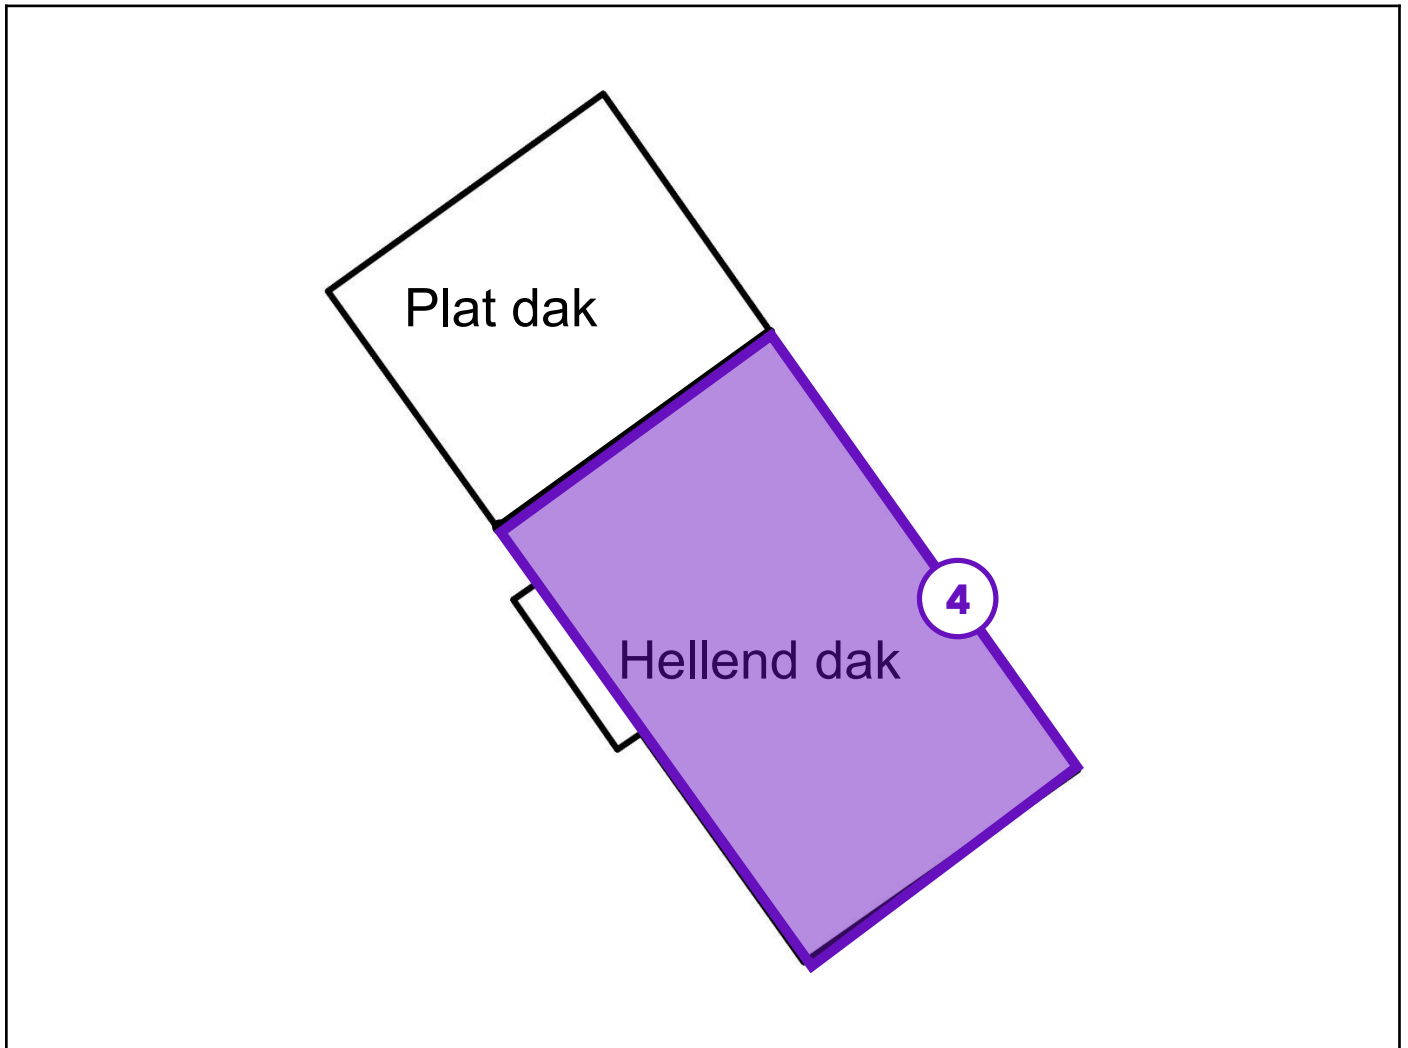
## Plan 1.13: Dakenplan

| Beschrijving | Type | Actie |
|---|---|---|
| 4. Onderdak hellend dak woning | Advies | - |

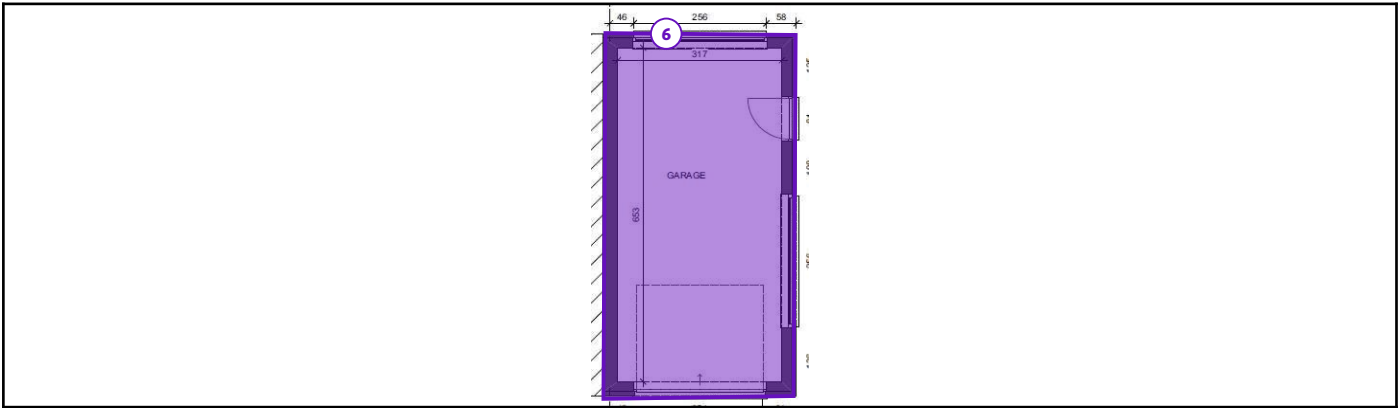
## Plan 2.1: Garage

| Beschrijving | Type | Actie |
|---|---|---|
| 6. Roofing plat dak garagebox | Advies | - |
