# Asbestinventarisatetest

Pater Renaat De Vosstraat 15, 2640 Mortsel

Attestnummer : **20251028-000182.000**

Uitgegeven op : **28.10.2025**

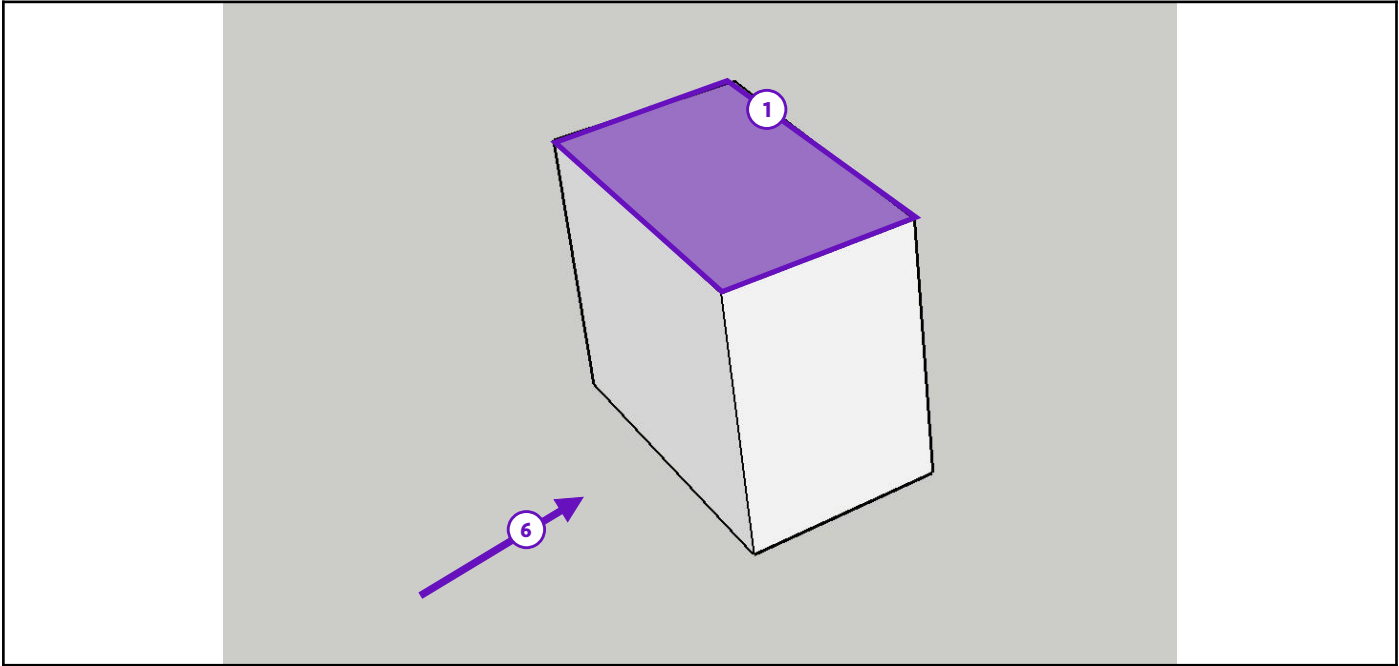
# Plan 1.1: Vooraanzicht

| Beschrijving | Type | Actie |
|---|---|---|
| 6. Verborgene asbestmaterialen | Advies | - |

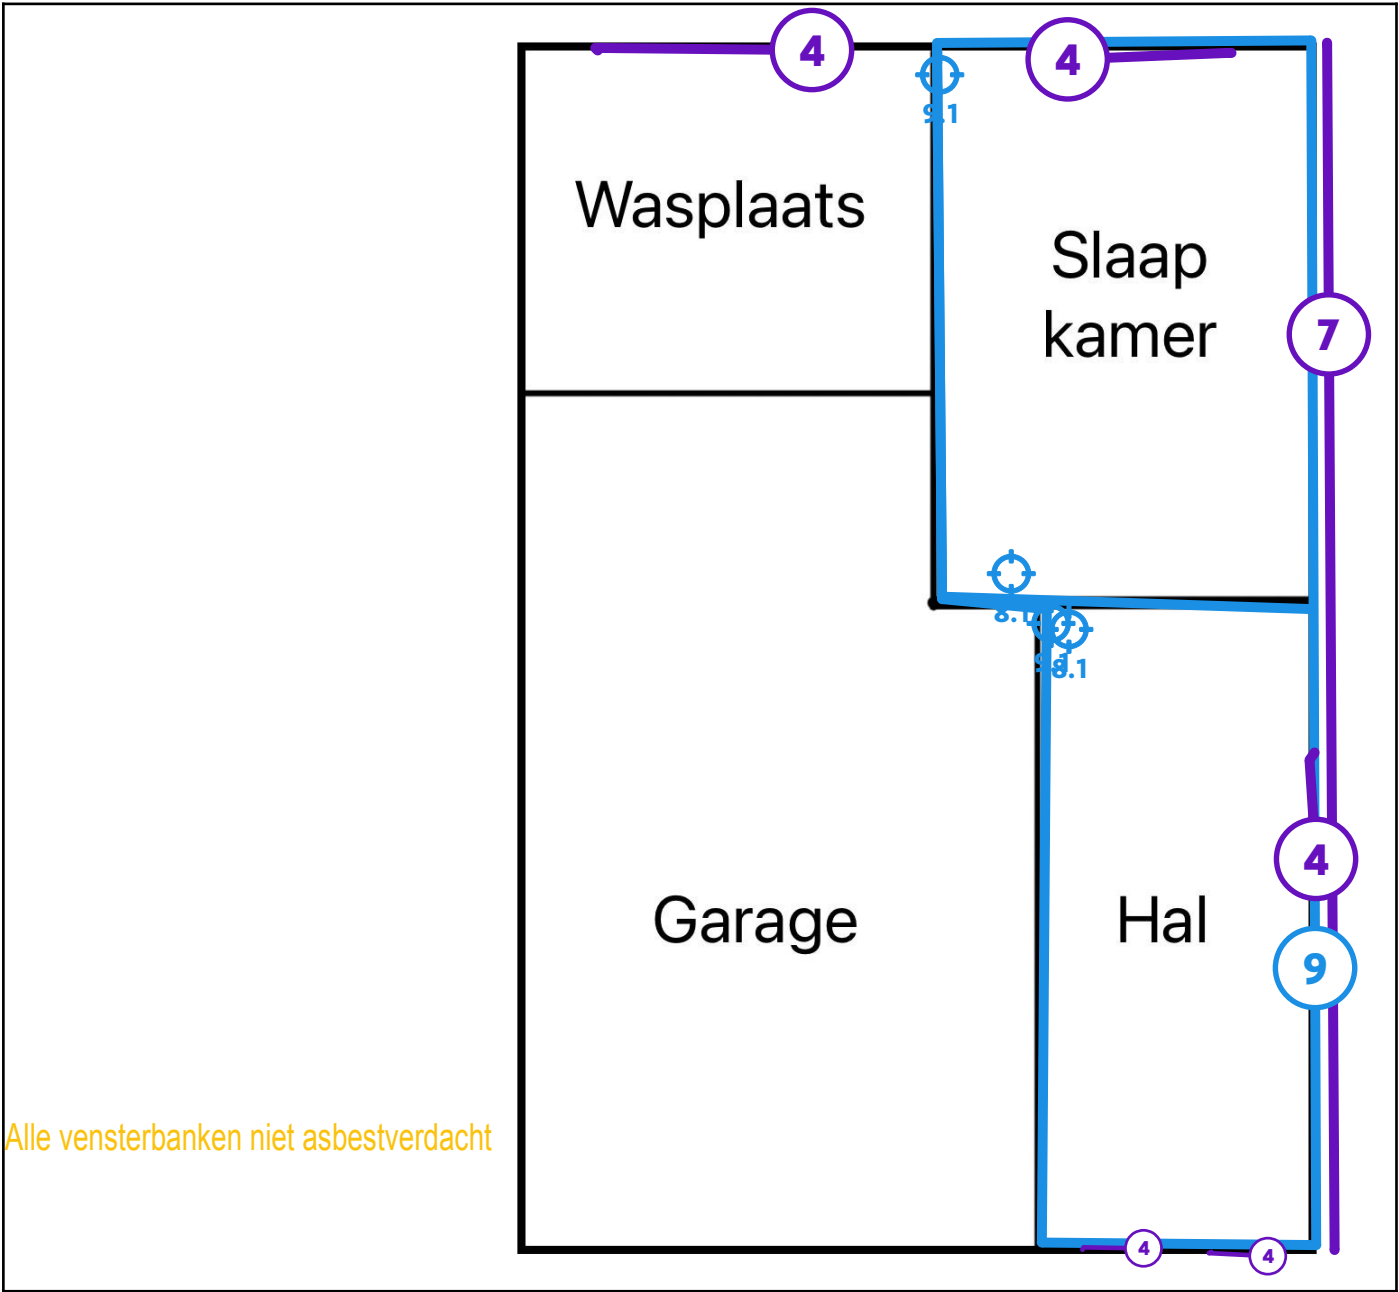
### Plan 1.3: Gelijkvloers

| 9.1 Code: M01 Pleister wand | Mengmonster | - |

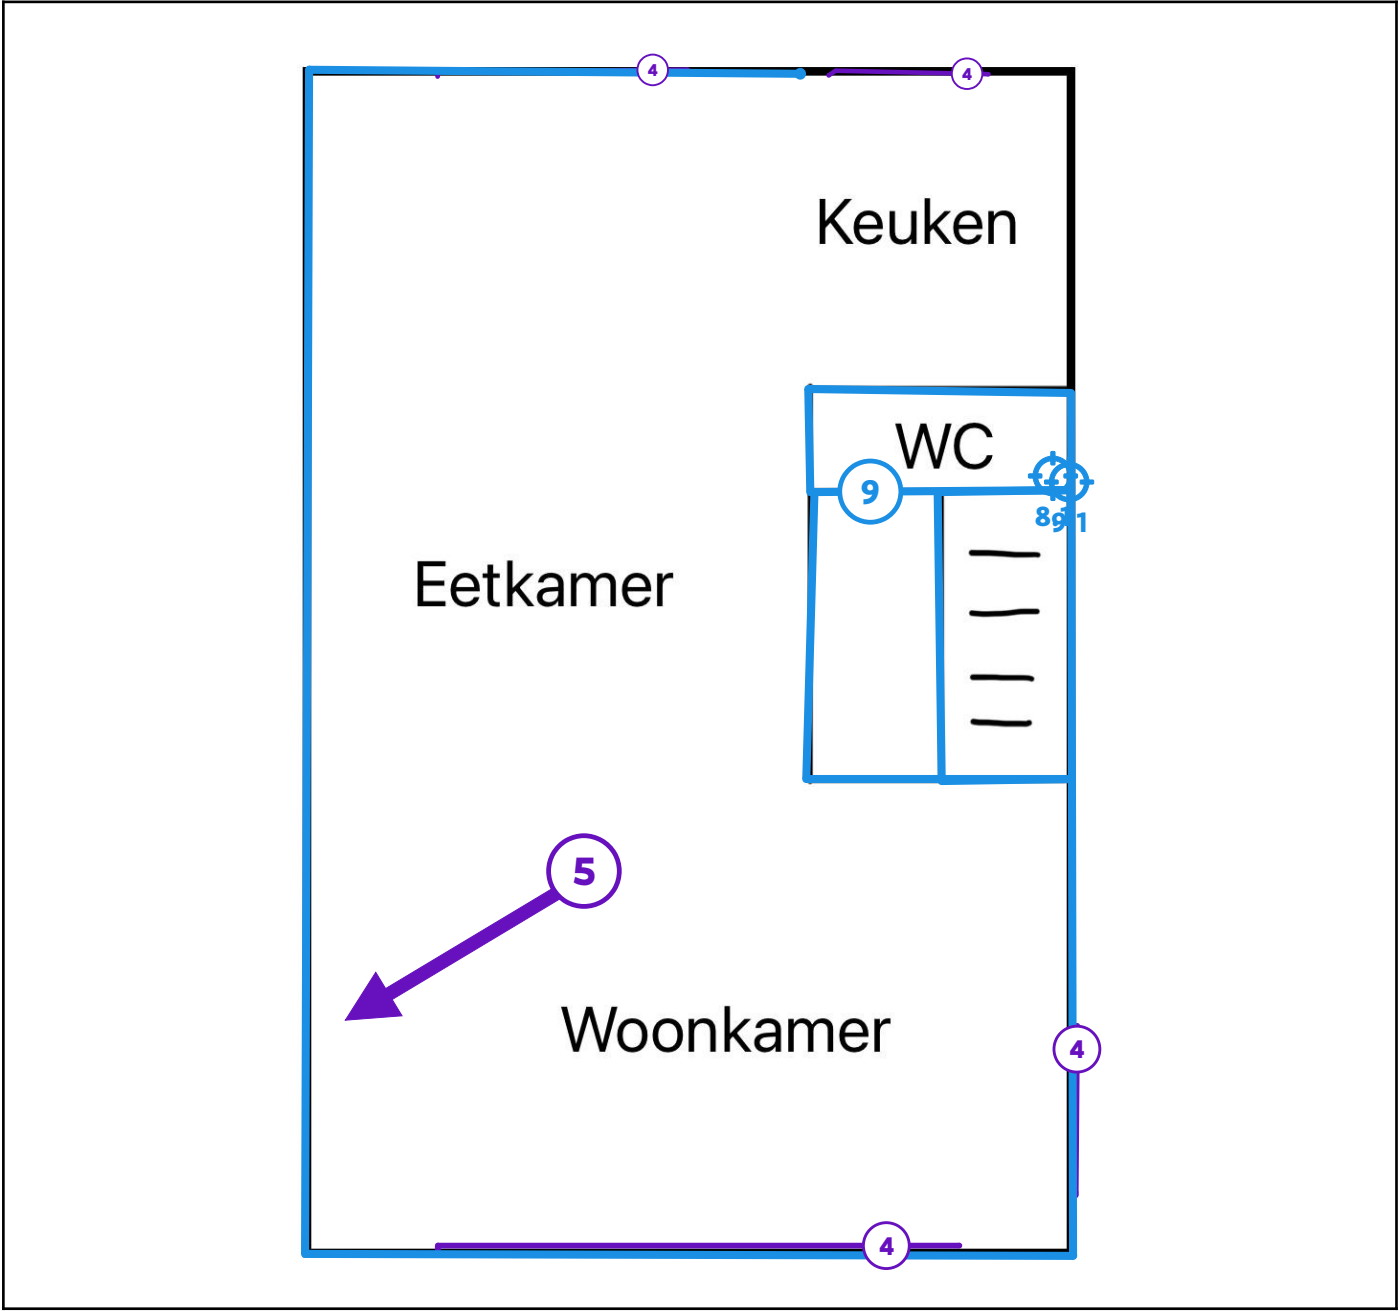
# Plan 1.4: Eerste verdieping

| 9.1 Code: M01 Pleister wand | Mengmonster | - |

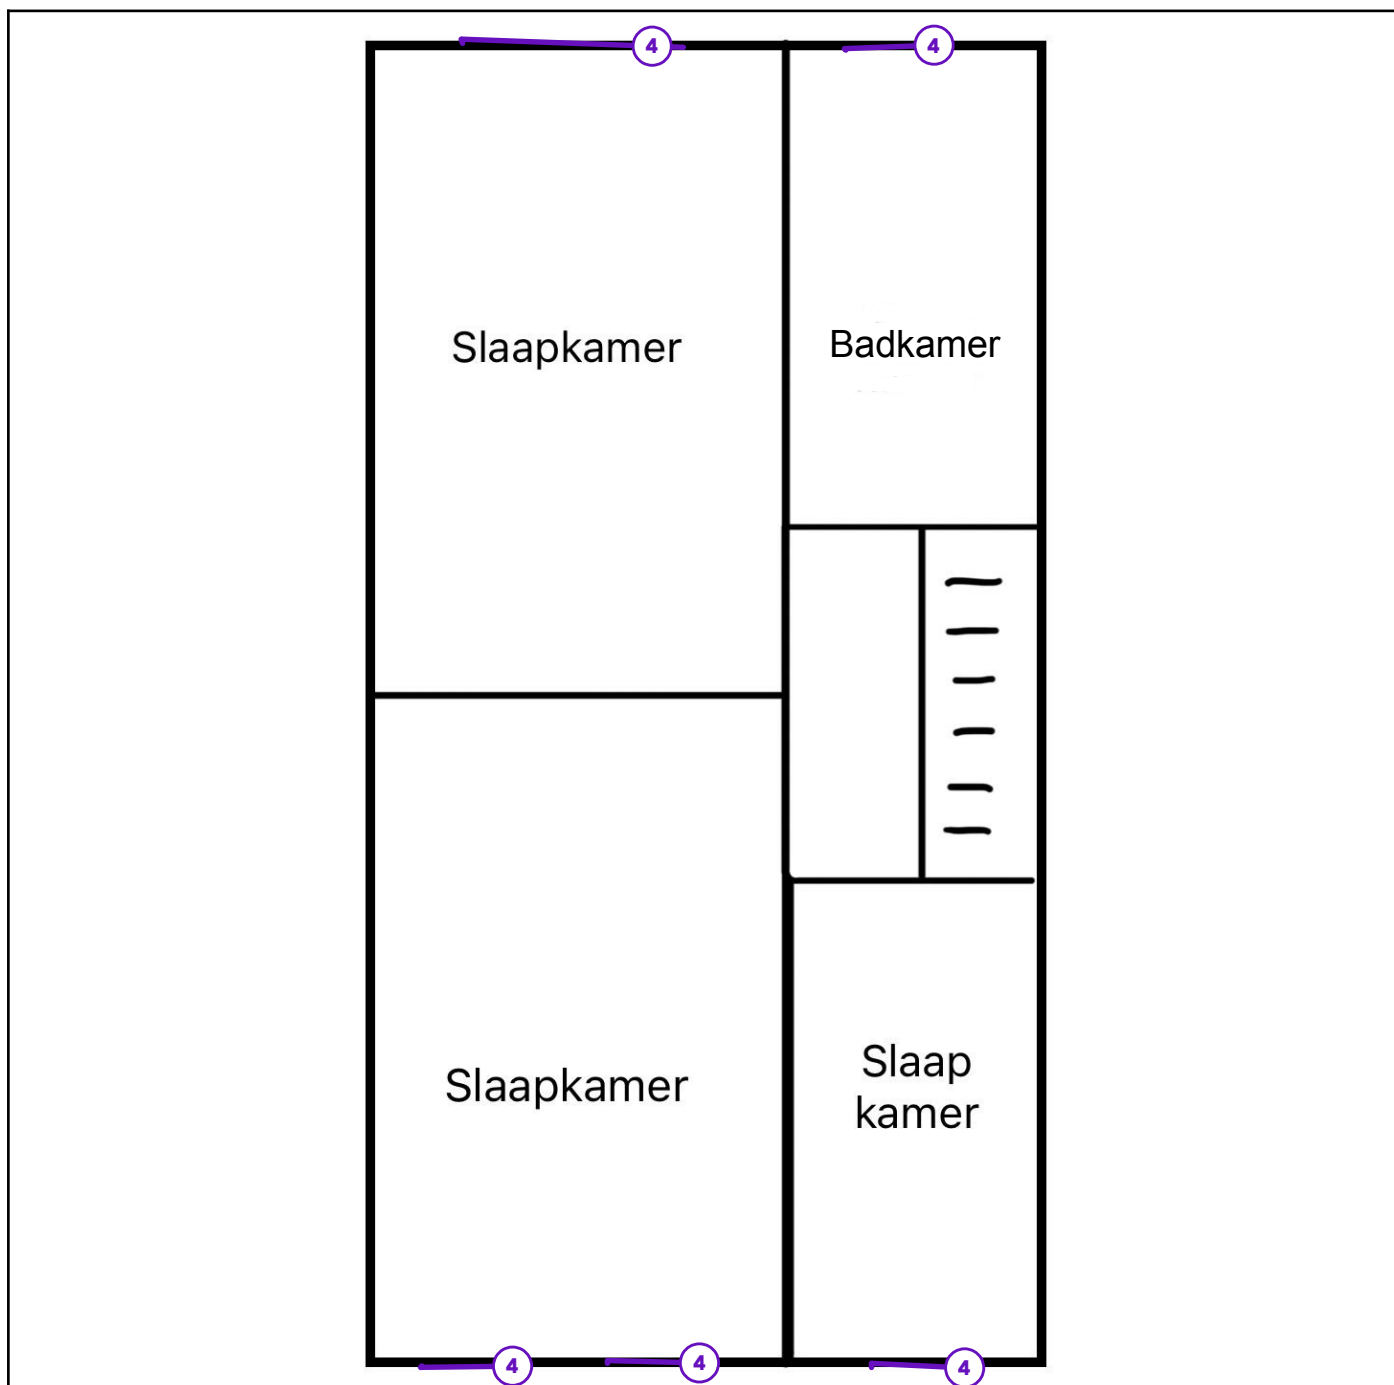
## Plan 1.5: 2e verdieping

| Beschrijving | Type | Actie |
|---|---|---|
| 4. Ramen vervangen, geen asbestverdacht mastiek | Advies | - |

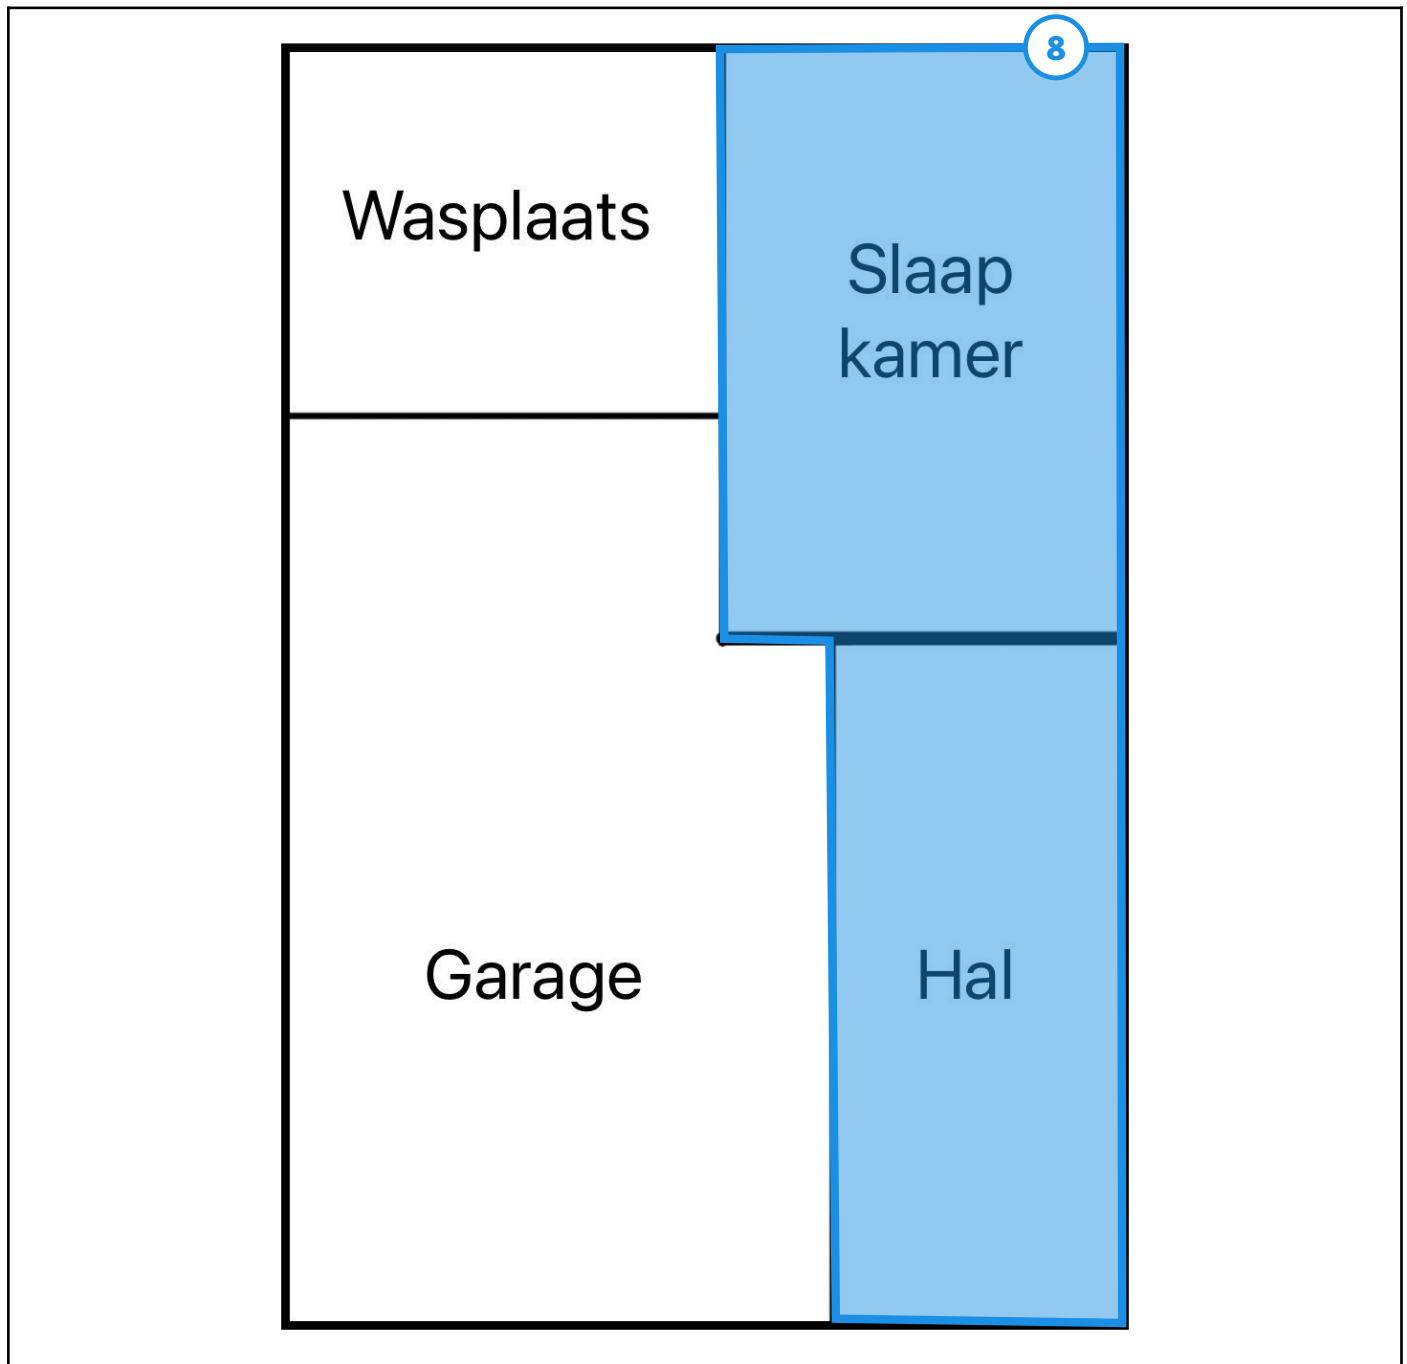
## Plan 1.7: Gelijkvloers pleisterwerk

| Beschrijving | Type | Actie |
|---|---|---|
| 8. Pleisterwerk plafonds | Geen asbest | - |

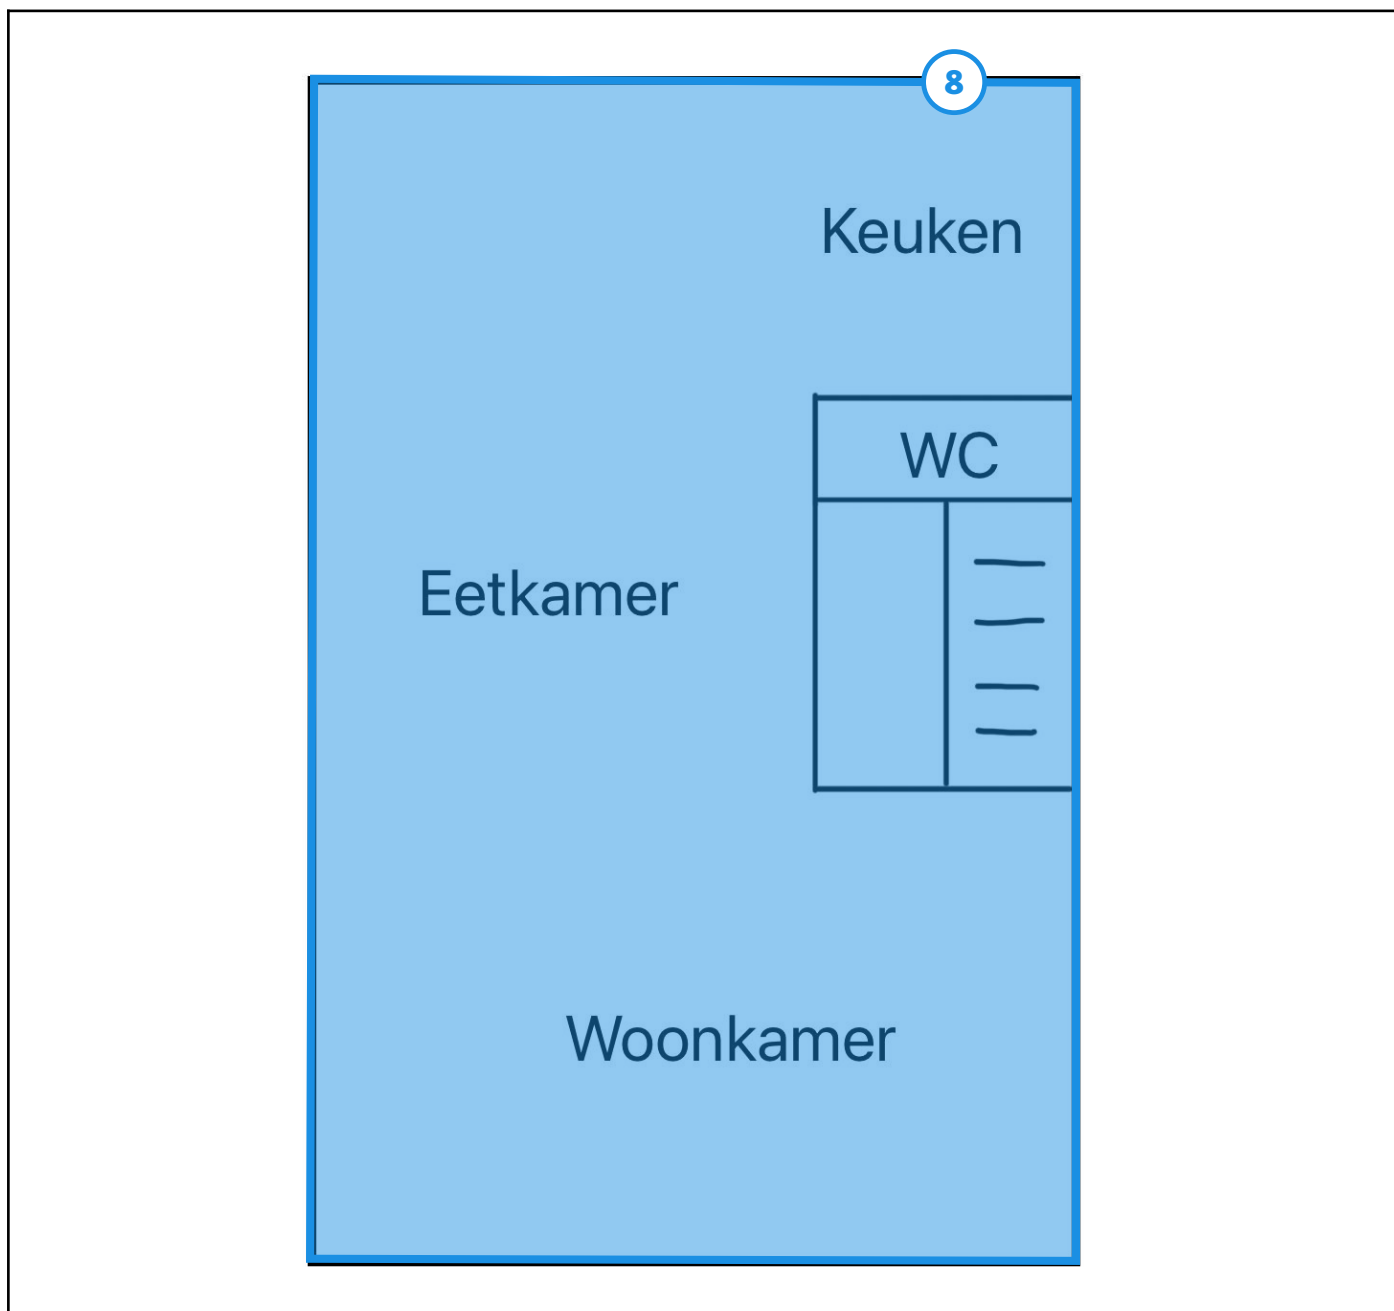
## Plan 1.8: Eerste verdieping pleisterwerk

| Beschrijving | Type | Actie |
|---|---|---|
| 8. Pleisterwerk plafonds | Geen asbest | - |

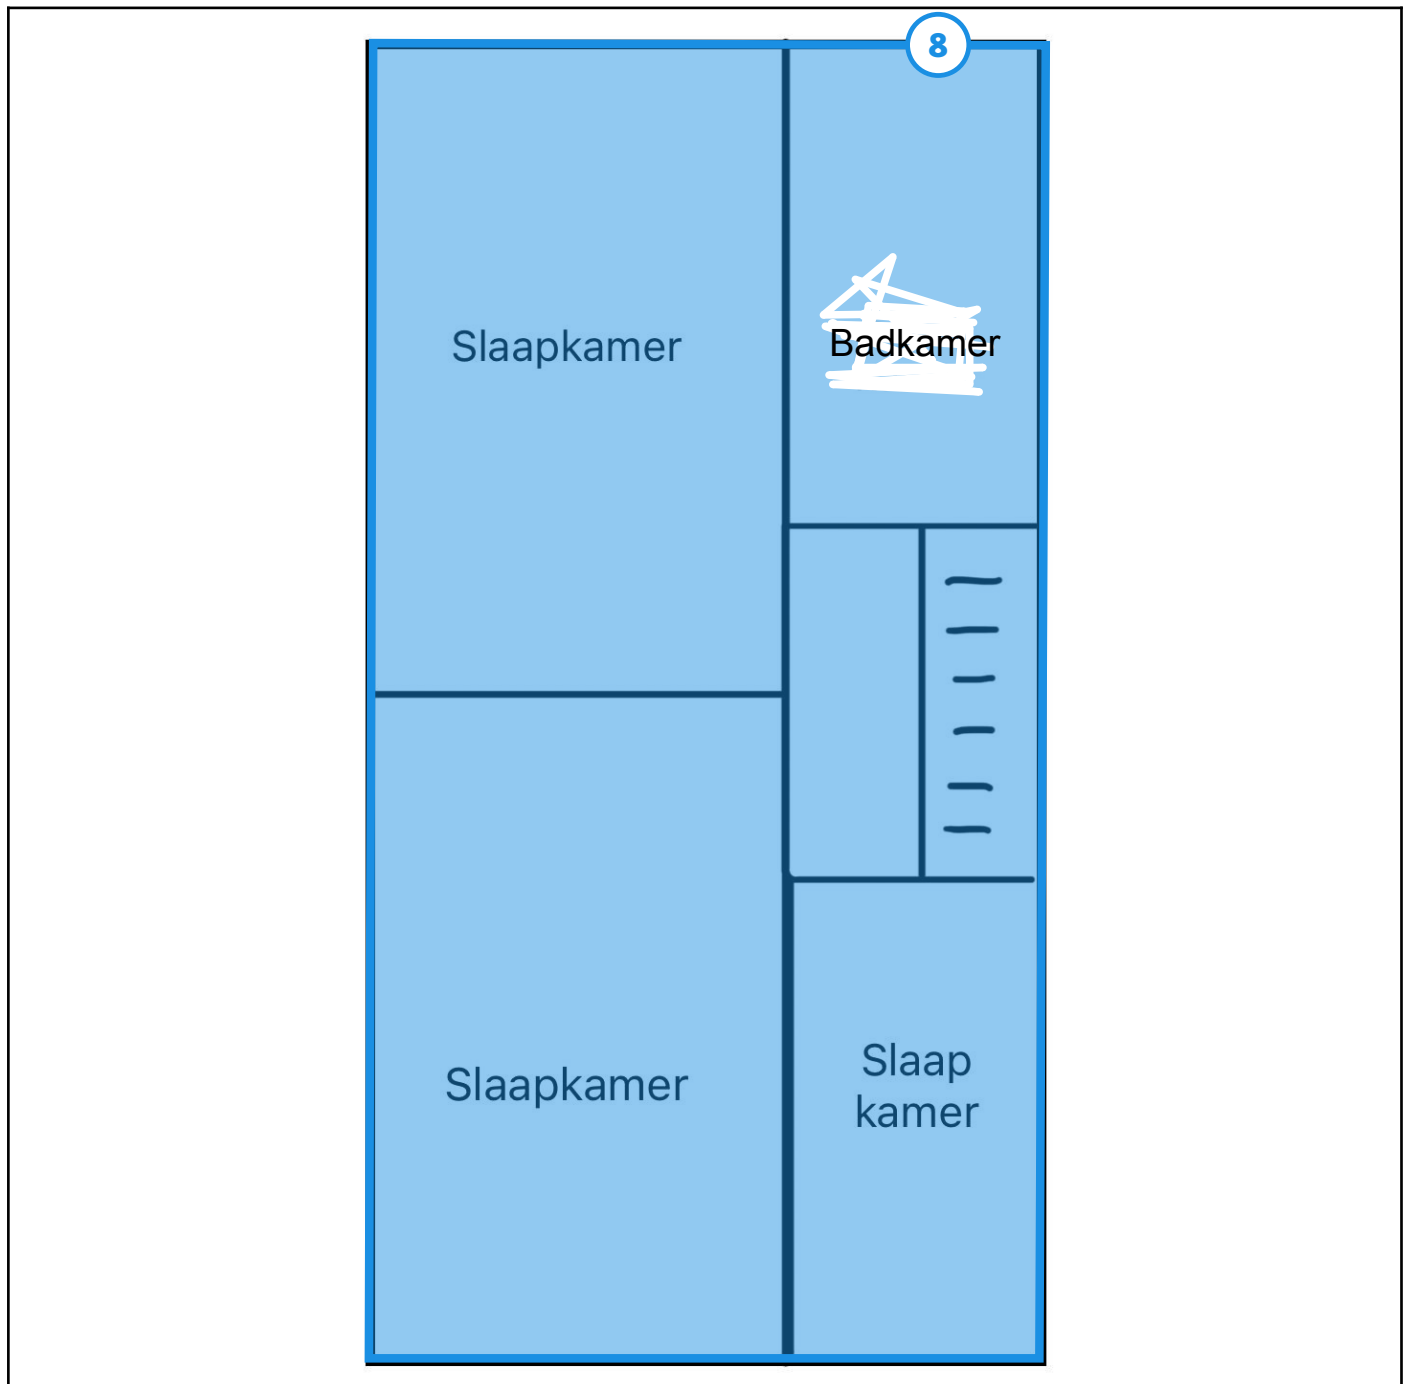
## Plan 1.9: 2e verdieping kopie

| Beschrijving | Type | Actie |
|---|---|---|
| 8. Pleisterwerk plafonds | Geen asbest | - |

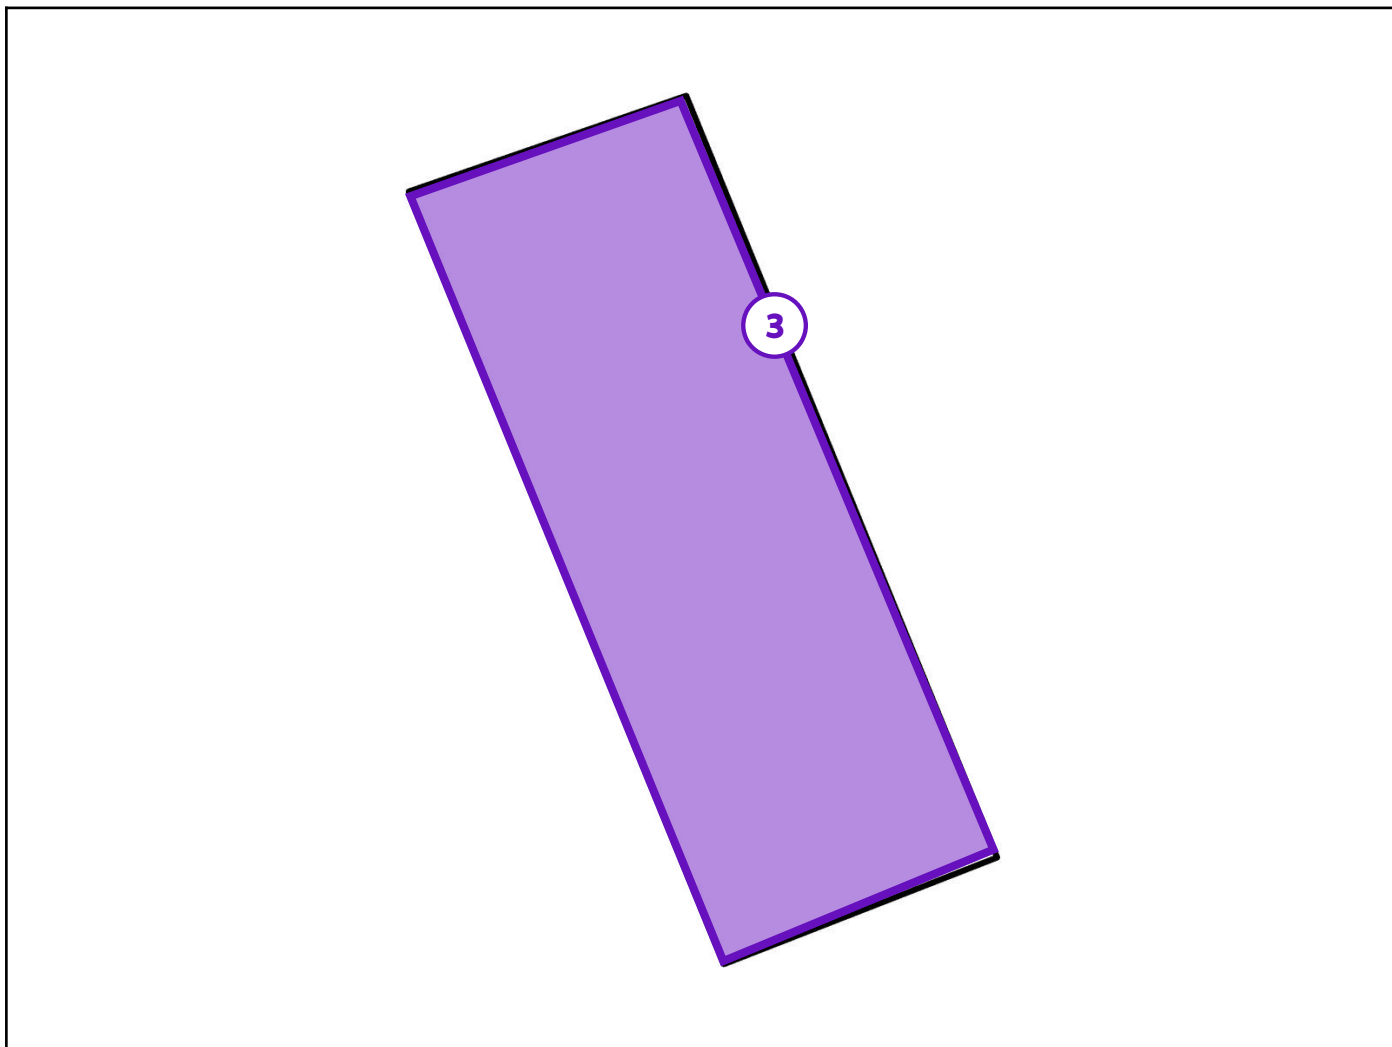
## Plan 2.1: Constructie plan

| Beschrijving | Type | Actie |
|---|---|---|
| 3. EPDM platdak | Advies | - |
