Asbestinventarisatetest

Wattiezplaats 16, 2650 Edegem

Attestnummer : 20260224-000004.000

Uitgegeven op : 24.02.2026

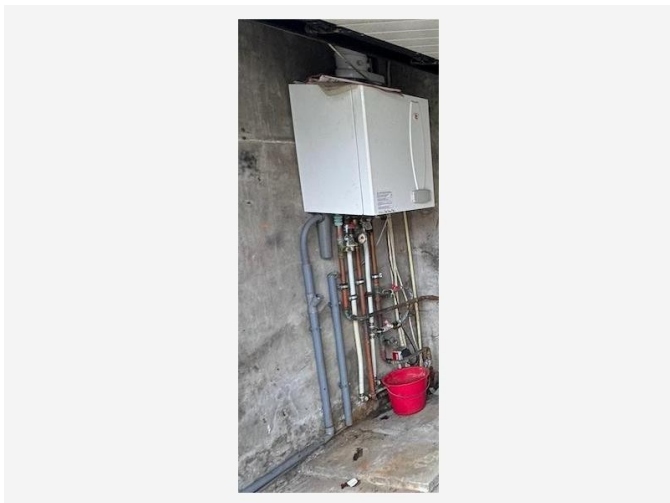
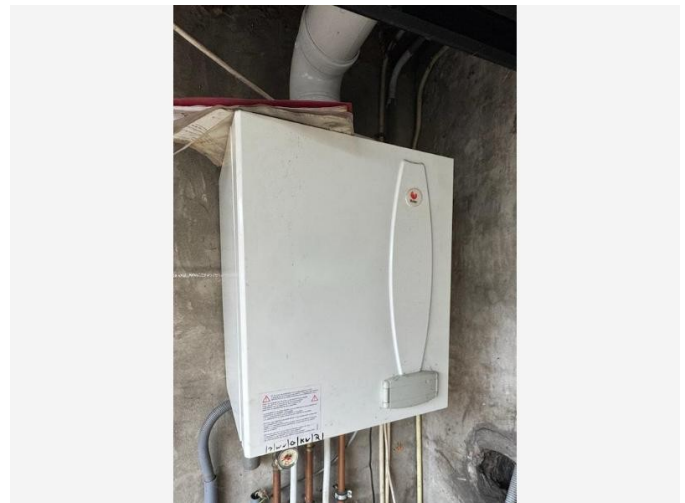
Beschrijving	Notitie	Terug te vinden op plannen
Fiche 6: Stookketel - onderdelen - niet verdacht	-	Plan 1.2: Gelijkvloers
Fiche 7: Afdichtingsmateriaal - ramen	Tijdens de inspectie zijn de ramen grondig gecontroleerd. Er is vastgesteld dat de ramen volledig afgedicht zijn met elastische kit met in de volledige doorsnede dezelfde kleur. Deze zijn niet-asbestverdacht.	Plan 1.2: Gelijkvloers Plan 1.3: 1ste verdiep
Fiche 8: Dakbedekking - schuin dak	Het dak is bedekt met dakpannen, deze is niet-asbestverdacht.	Plan 1.4: Doorsnede

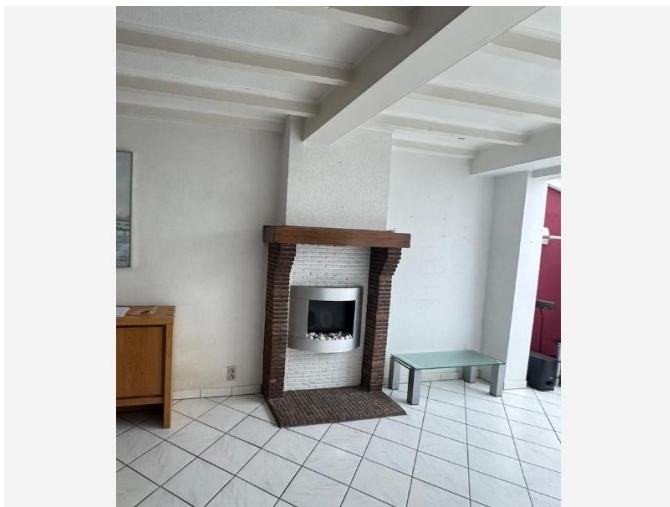
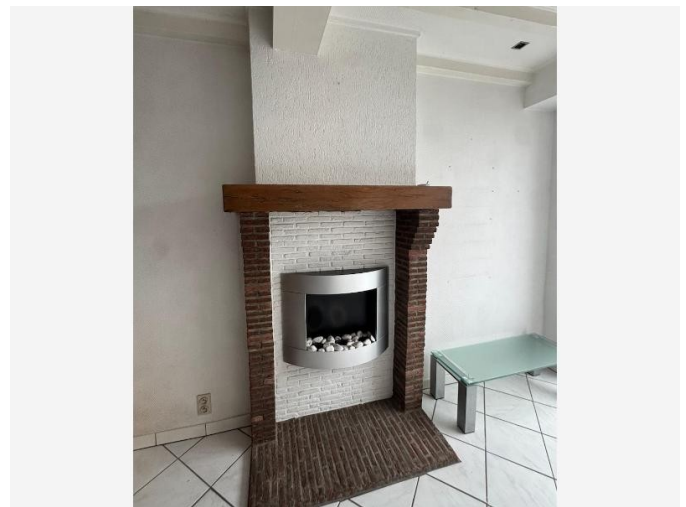
Beschrijving	Notitie	Terug te vinden op plannen
Fiche 9: Liftinfrastructuur	Geen lift aanwezig.	-
Fiche 10: Leidingsisolatie	Geen verdachte leidingsisolatie aangetroffen.	-
Fiche 11: Rookgasafvoer	In de rookgasafvoer kunnen zich asbestverdachte materialen bevinden, laat bij werken bijkomend onderzoek uitvoeren.	Plan 1.2: Gelijkvloers
Fiche 12: Geen onderdak aanwezig	-	Plan 1.4: Doorsnede
