# Asbestinventarisatetest

Joseph Wateletlaan 11, 2160 Wommelgem

Attestnummer : 20231212-000211.001

**Asbestveilig**

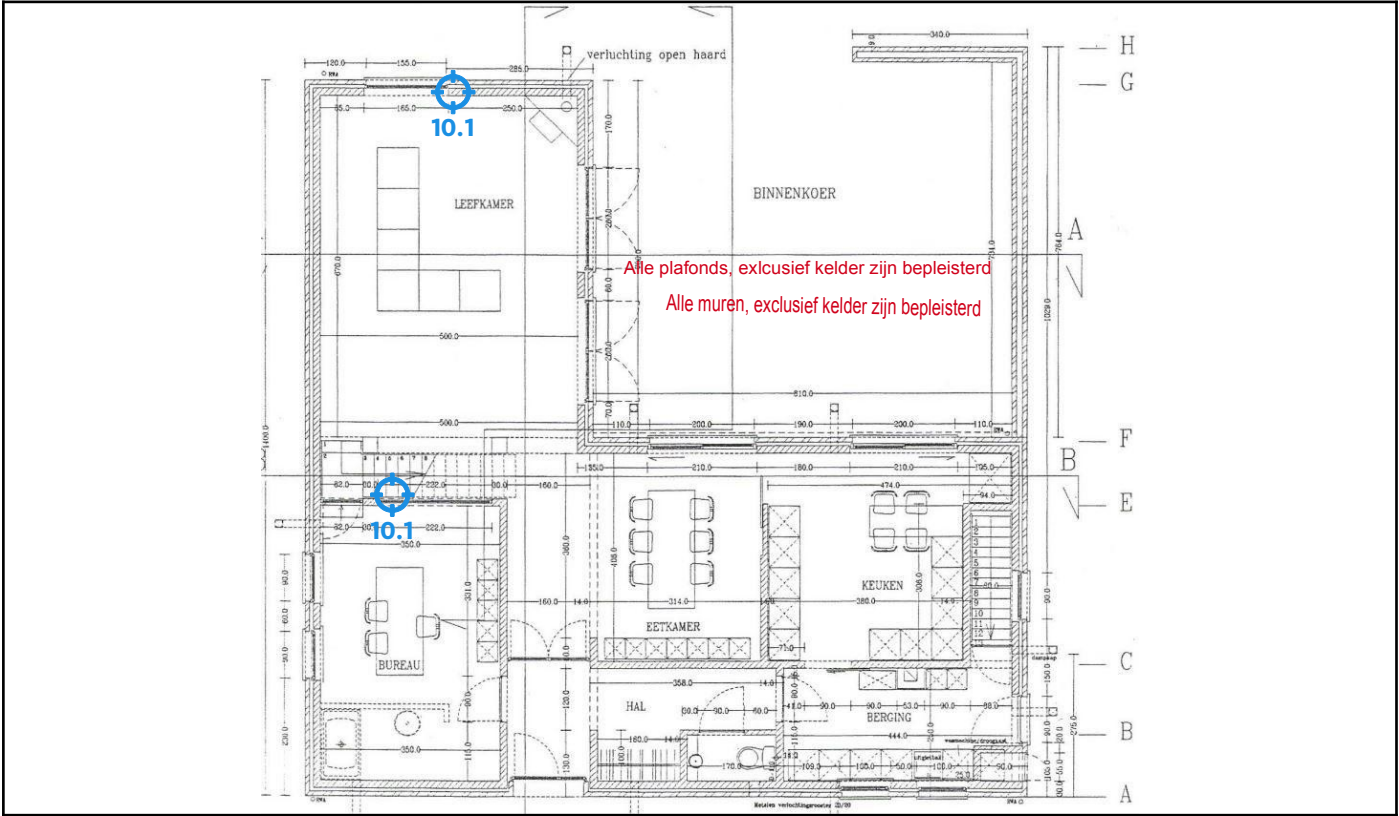
# Plan 1.1: GLV joseph watelet

| Beschrijving | Type | Actie |
|---|---|---|
| 10. Pleisterwerk muren | Geen asbest | - |

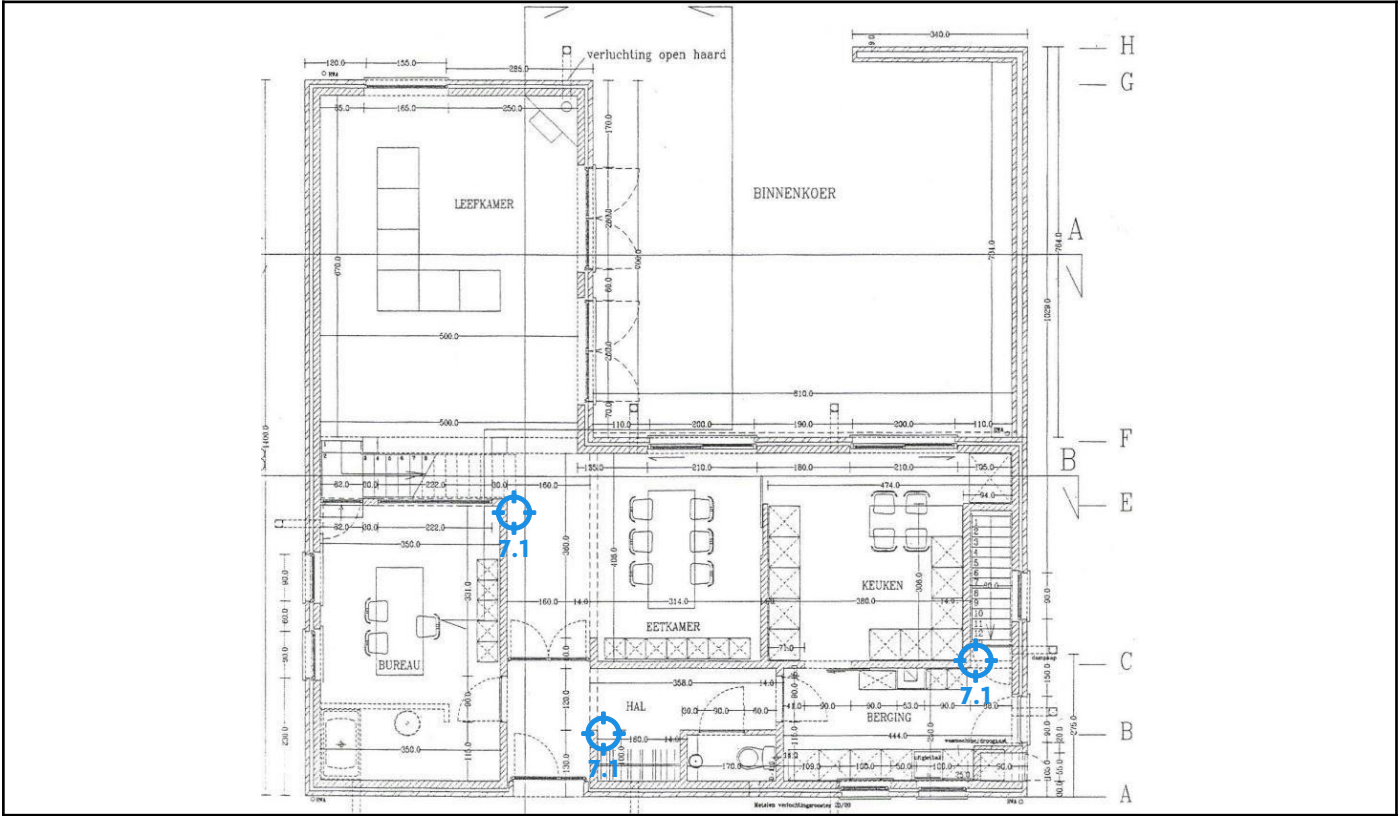
# Plan 1.2: GLV joseph watelet

| Beschrijving | Type | Actie |
|---|---|---|
| 7. Pleisterwerk plafond | Geen asbest | - |

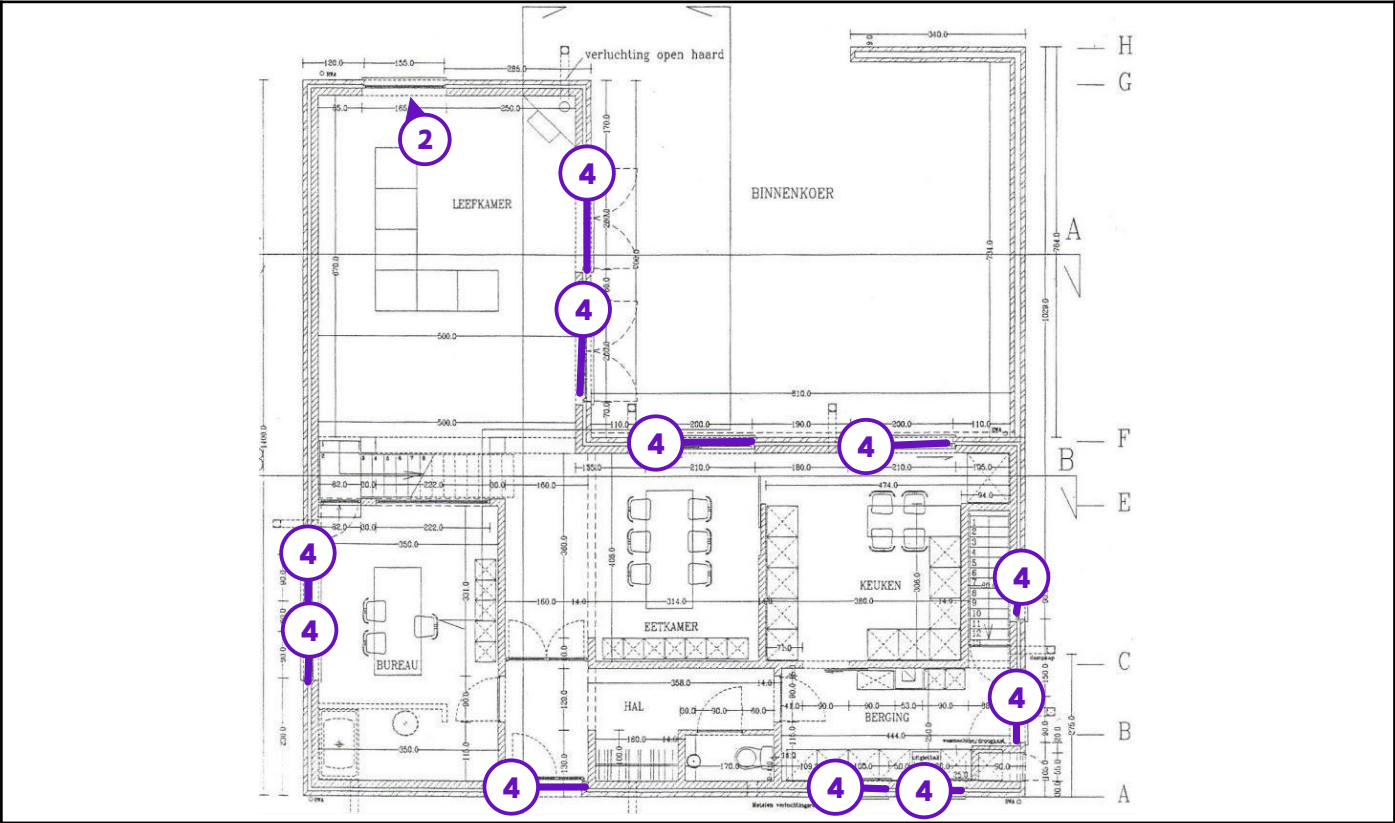
# Plan 1.3: GLV joseph watelet

| Beschrijving | Type | Actie |
|---|---|---|
| 2. Koord haard | Advies | - |
| 4. Mastiek ramen en deuren | Advies | - |

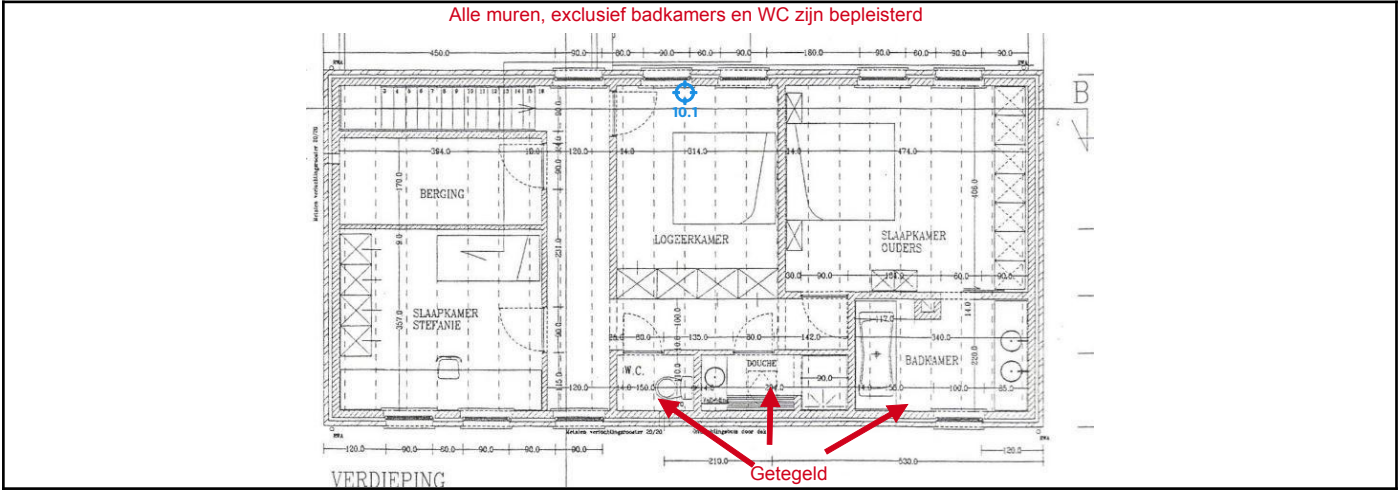
# Plan 1.4: V1 joseph watelet

| Beschrijving | Type | Actie |
|---|---|---|
| 10. Pleisterwerk muren | Geen asbest | - |

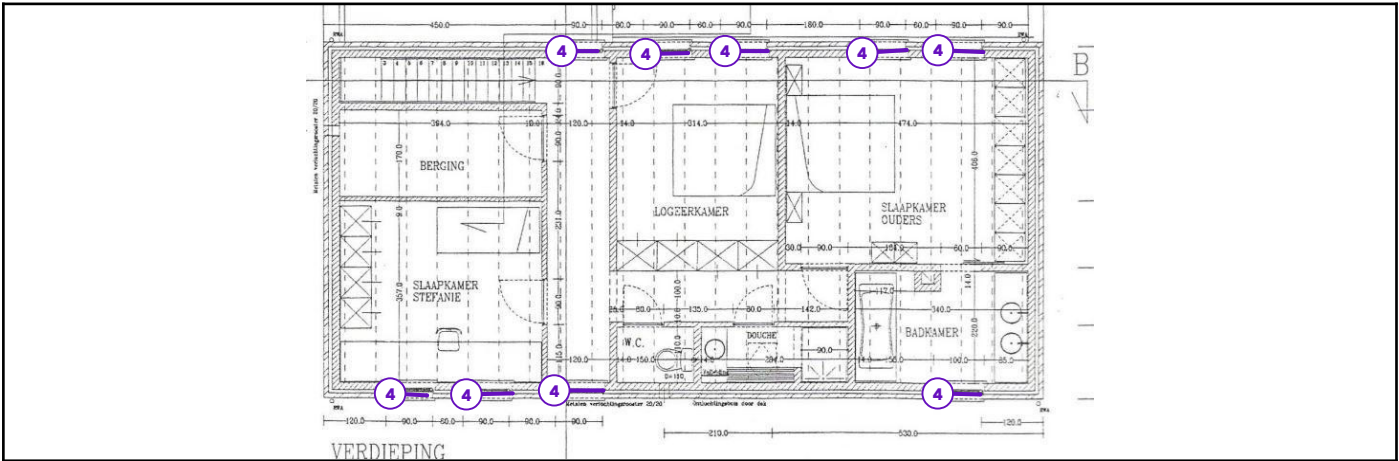
# Plan 1.5: V1 joseph watelet

| Beschrijving | Type | Actie |
|---|---|---|
| 4. Mastiek ramen en deuren | Advies | - |

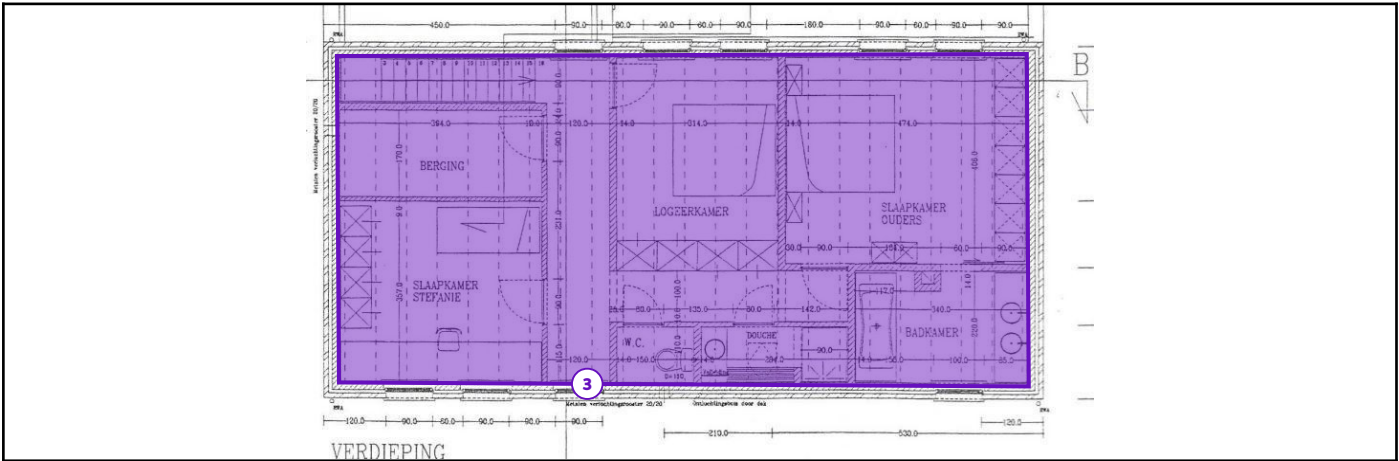
# Plan 1.6: V1 joseph watelet

| Beschrijving | Type | Actie |
|---|---|---|
| 3. Plafonds +1 | Advies | - |

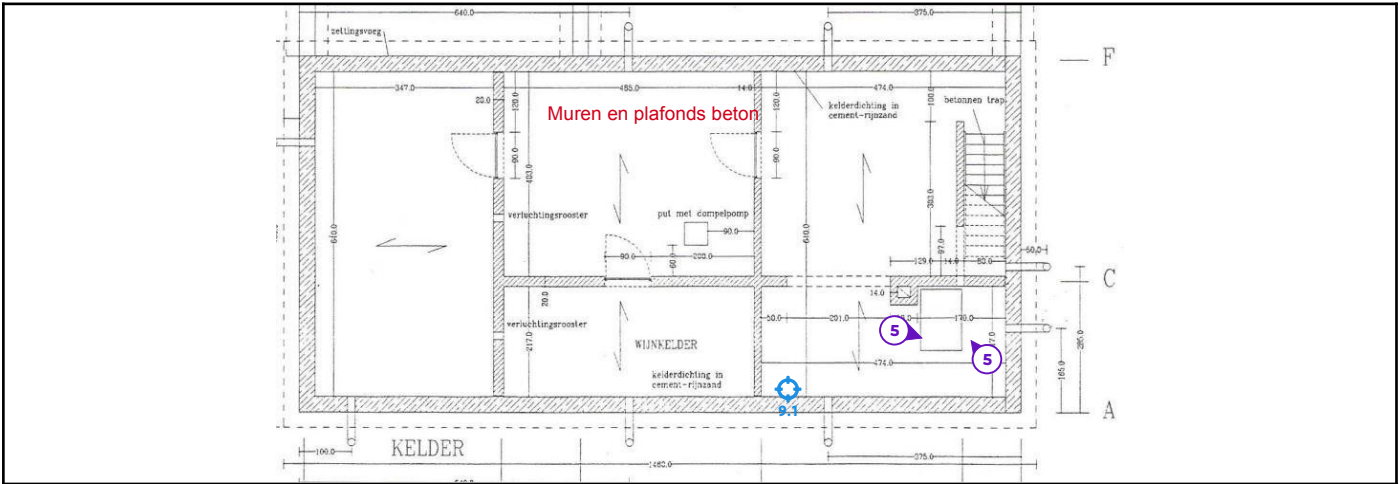
# Plan 1.7: Kelder joseph watelet

| Beschrijving | Type | Actie |
|---|---|---|
| 5. CV ketel + boiler | Advies | - |
| 9. Koord kraan kelder | Geen asbest | - |

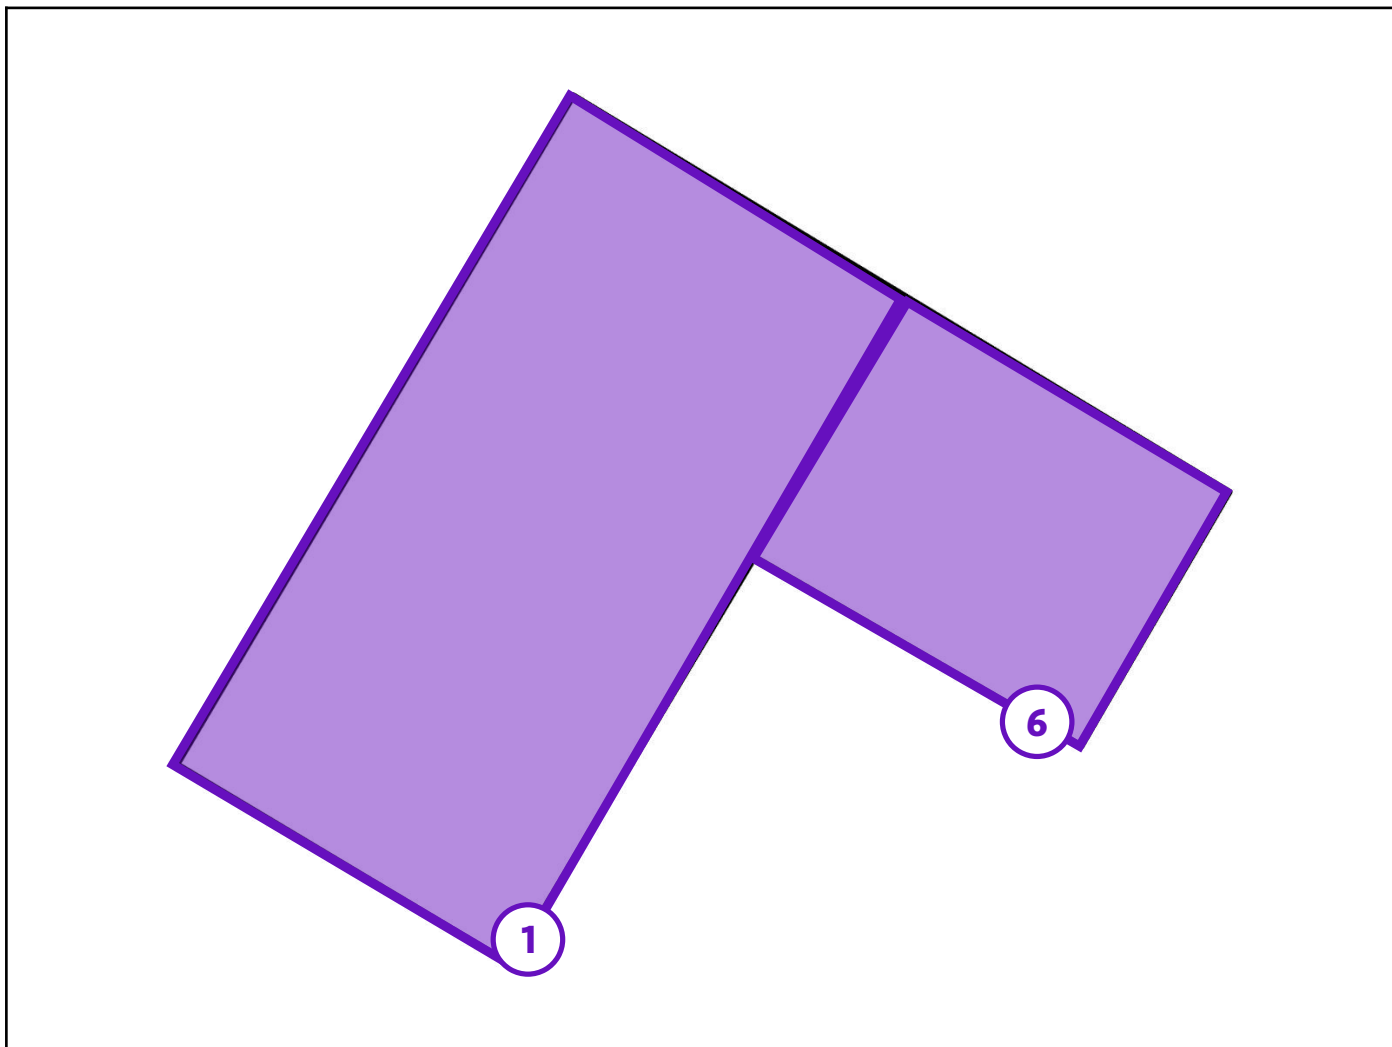
## Plan 1.8: Onderdak en plat dak

| Beschrijving | Type | Actie |
|---|---|---|
| 1. Onderdak | Advies | - |
| 6. Plat dak EPDM | Advies | - |
