Asbestinventarisatetest

Appelkantstraat 139, 2530 Boechout

Attestnummer : 20260519-000188.000

Uitgegeven op : 19.05.2026

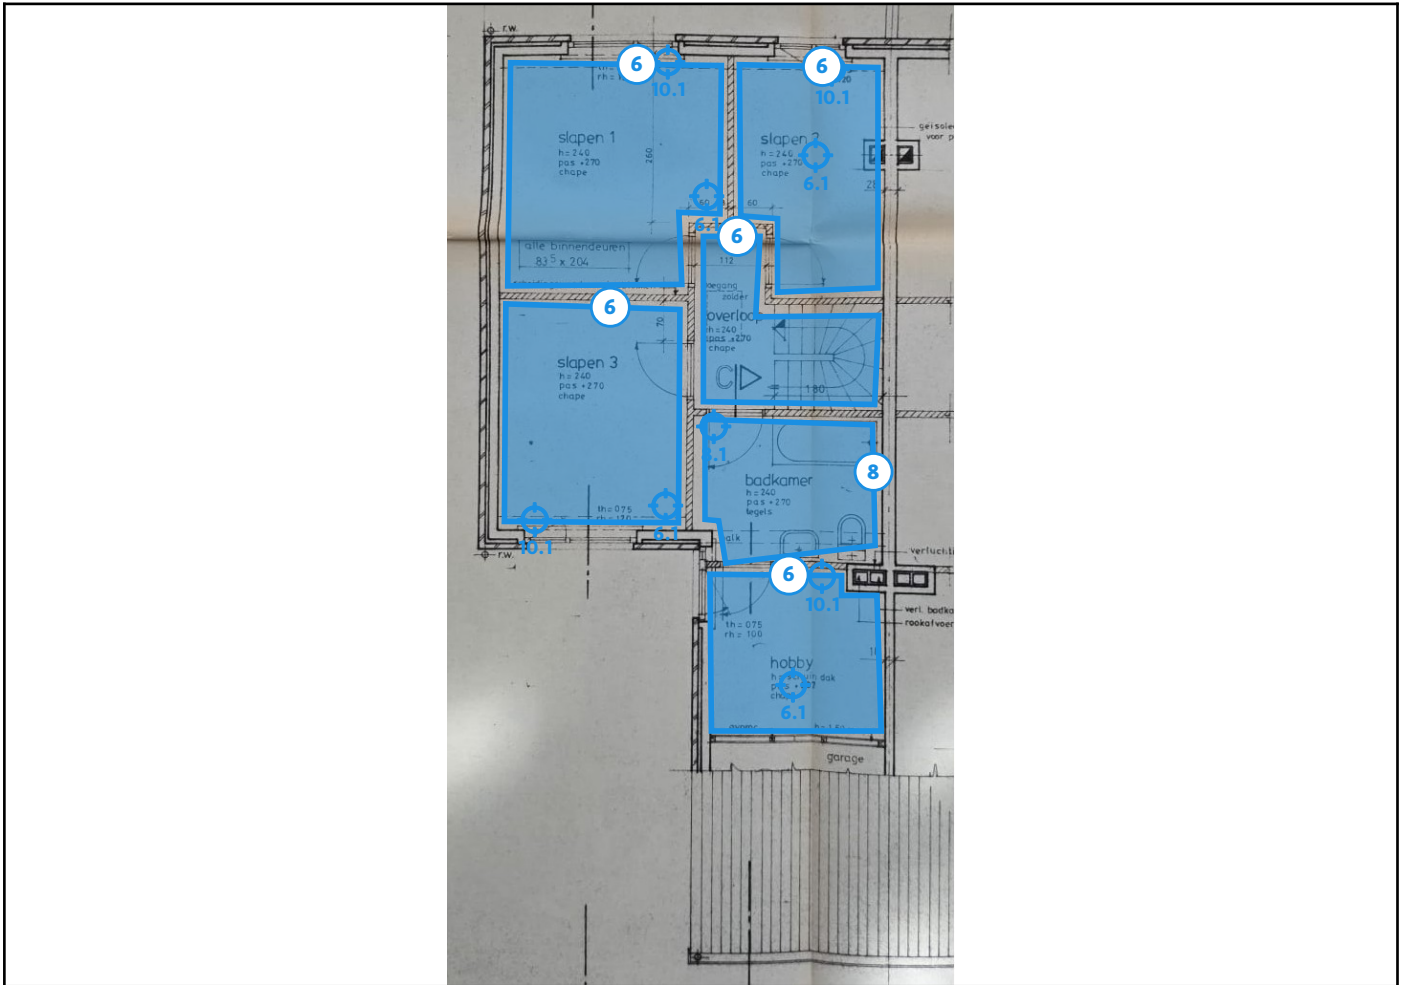
Plan 1.2: 1ste verdiep

Beschrijving	Type	Actie
6. Plafondpleister (gipsplaat) 1ste verdieping	Geen asbest	-
6.1 Code: M09	Mengmonster	-
8. Pleister plafond badkamer	Geen asbest	-
8.1 Code: M07	Puntmonster	-
10. Pleister muren eerste verdiep	Geen asbest	-
10.1 Code: M08	Mengmonster	-

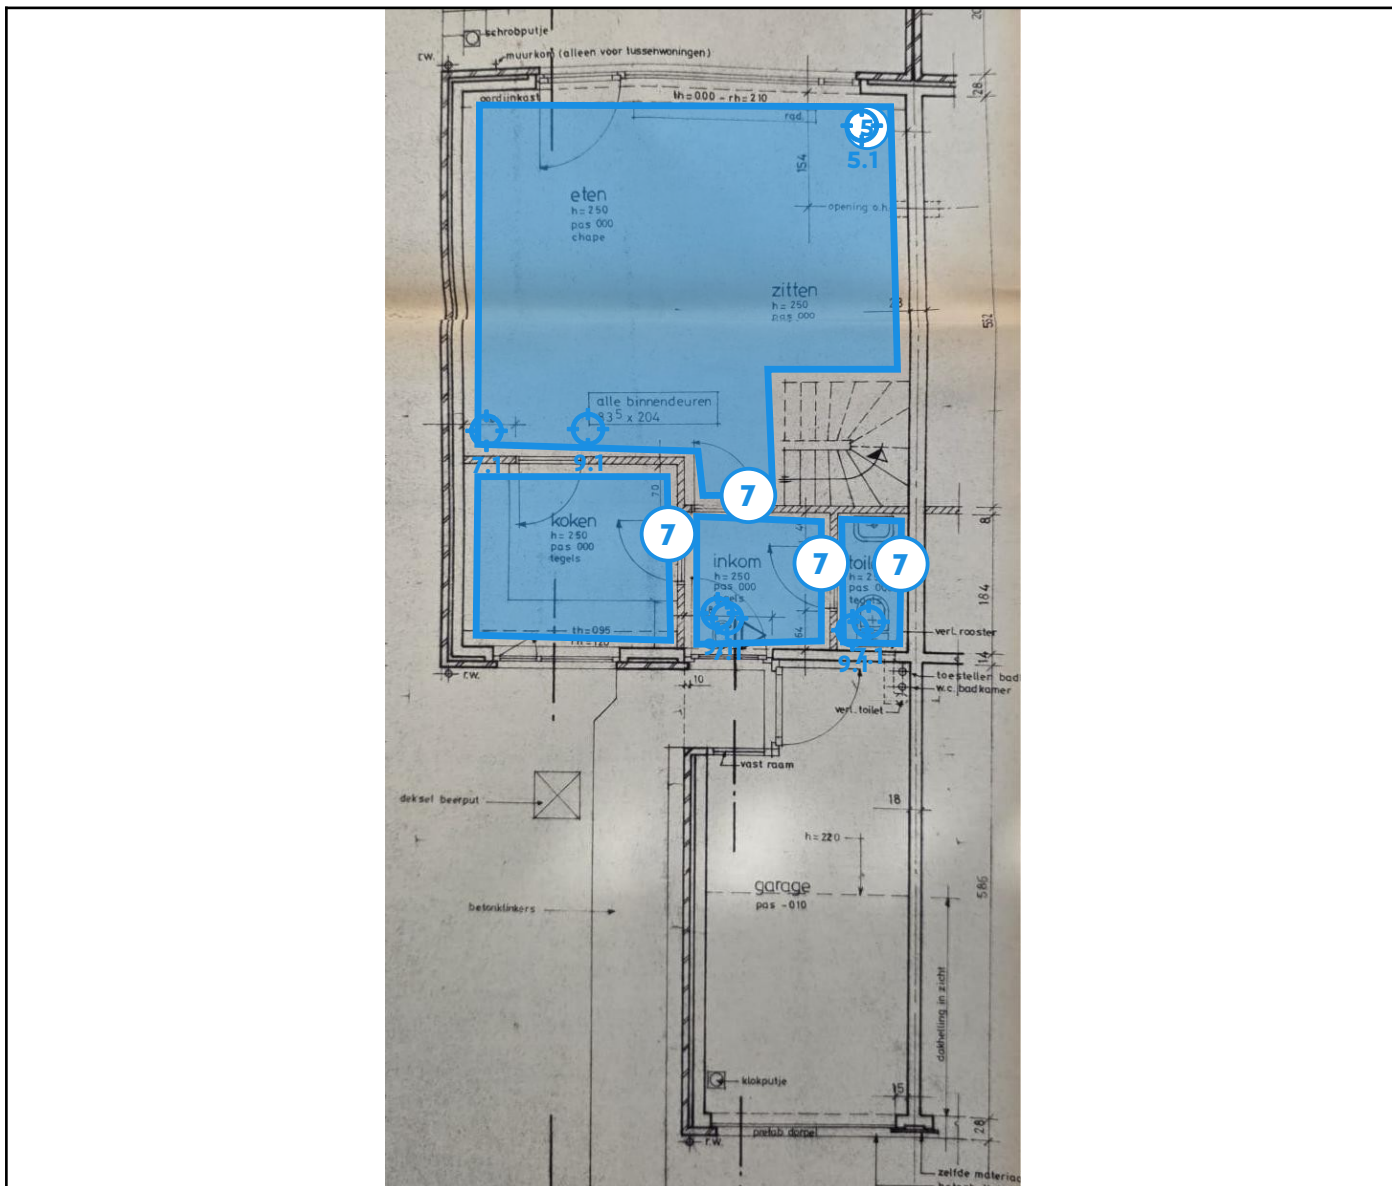
Plan 1.3: Plan GVL

Beschrijving	Type	Actie
5. Kachelkoord houtkachel in living	Geen asbest	-
5.1 Code: M01	Puntmonster	-
7. Pleister plafond GVL	Geen asbest	-
7.1 Code: M04	Mengmonster	-
9. Pleister muren GVL	Geen asbest	-

9.1 Code: M05	Mengmonster	-
---------------	-------------	---

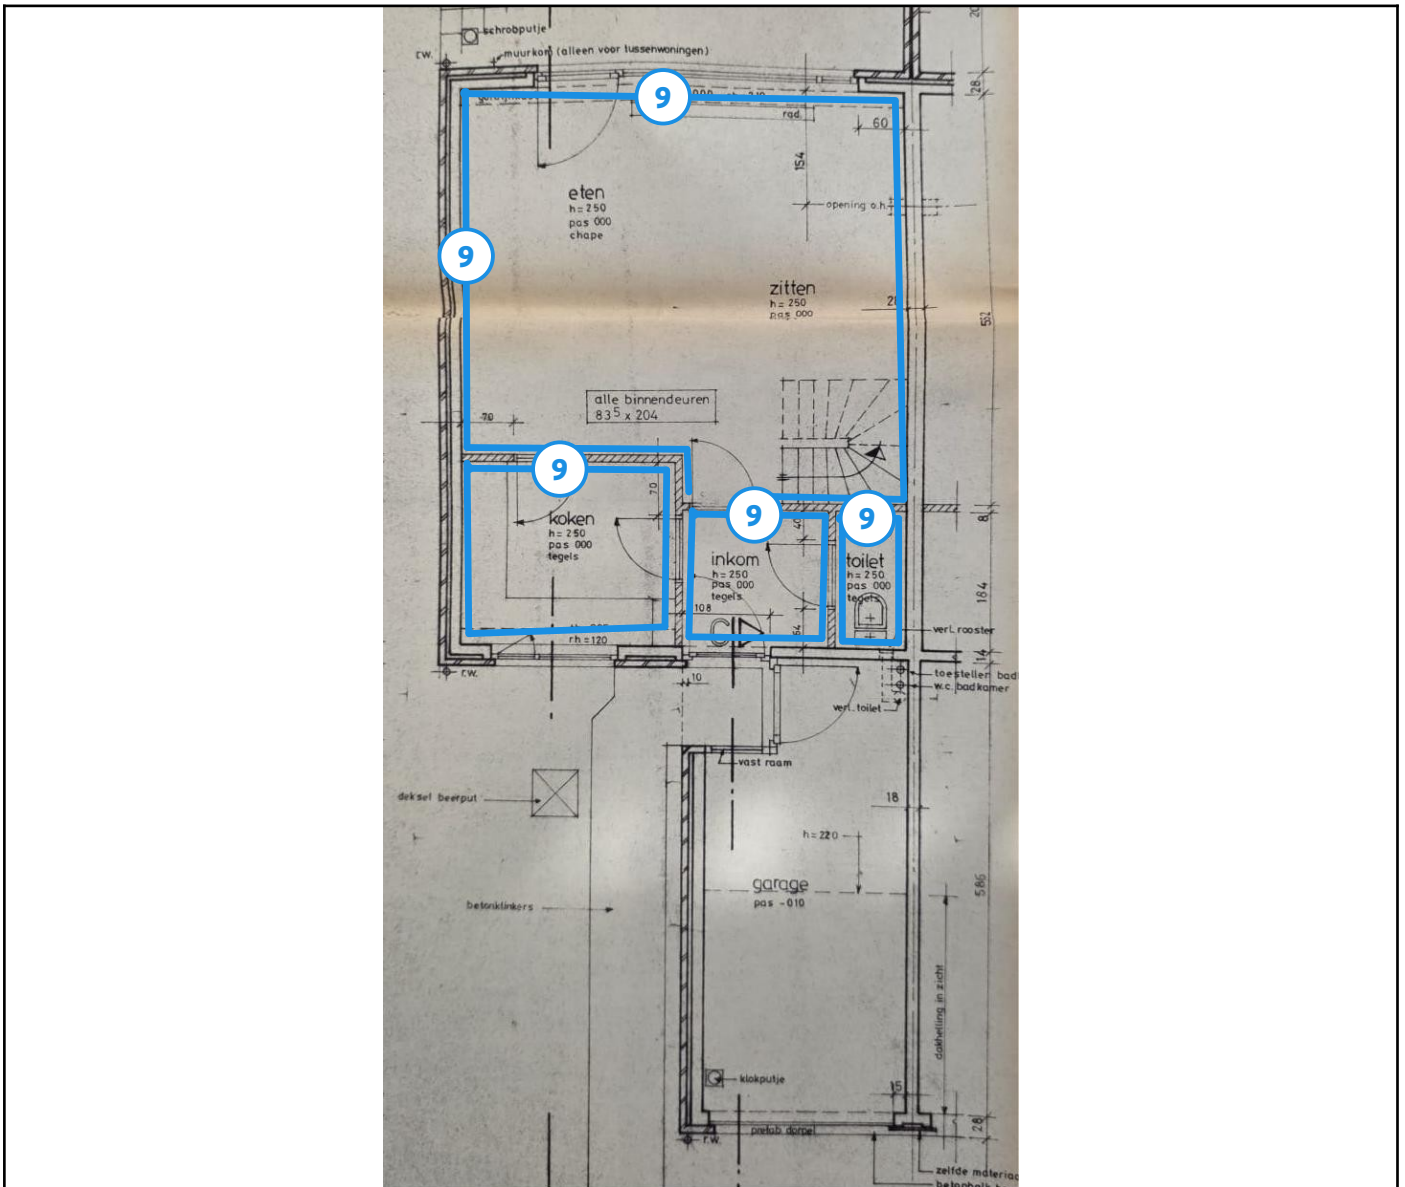
Plan 1.4: Plan GVL kopie

Beschrijving	Type	Actie
9. Pleister muren GVL	Geen asbest	-

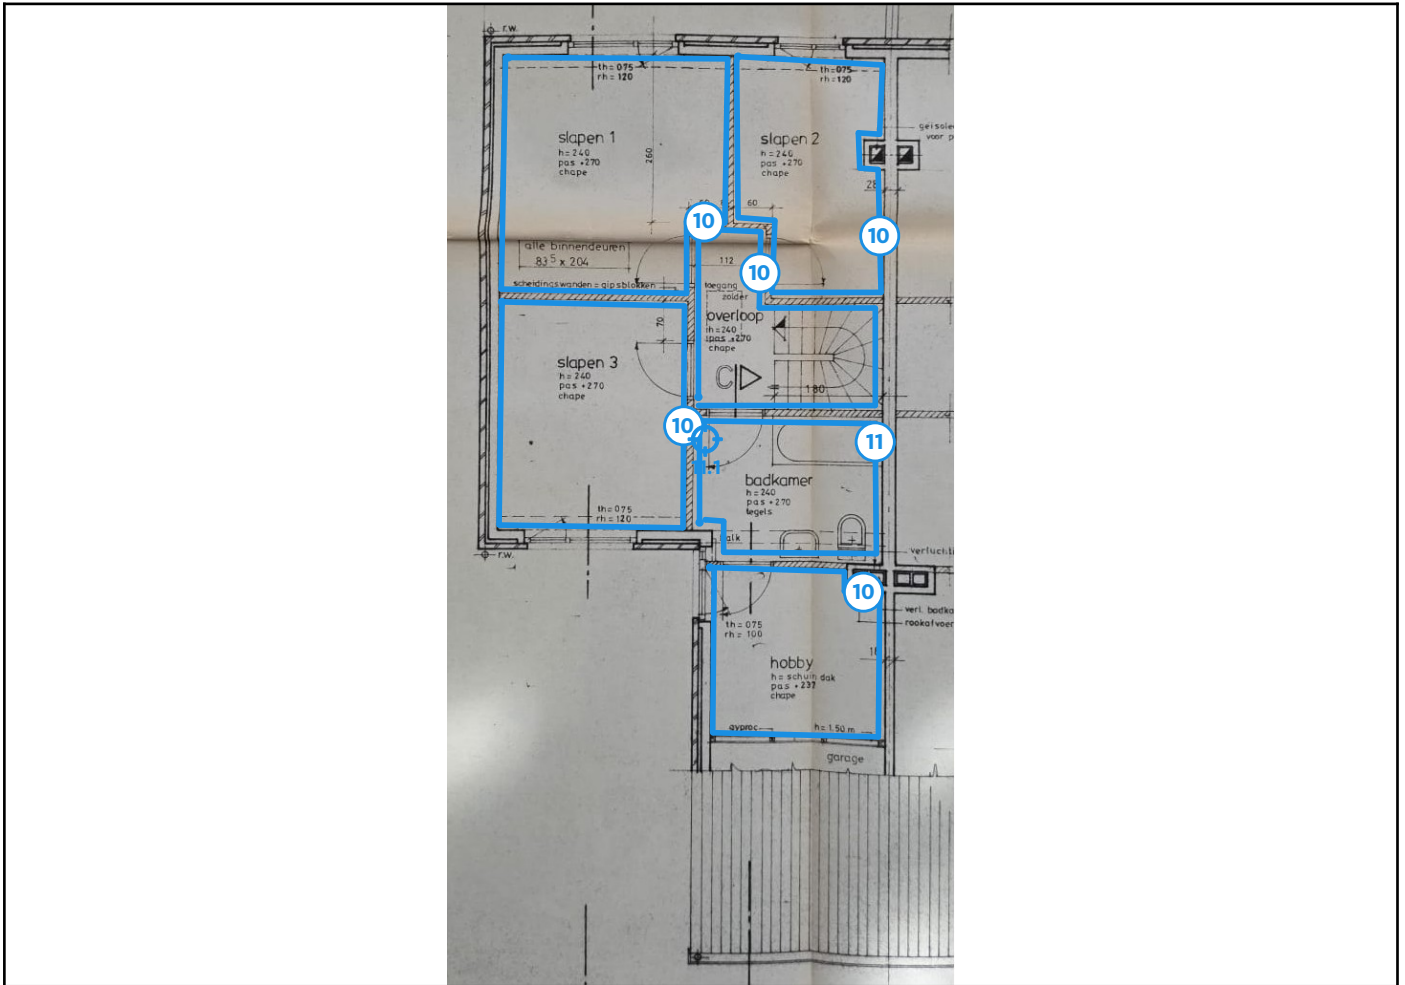
Plan 1.5: 1ste verdiep kopie

Beschrijving	Type	Actie
10. Pleister muren eerste verdiep	Geen asbest	-
11. Pleister muur badkamer	Geen asbest	-
11.1 Code: M06	Puntmonster	-

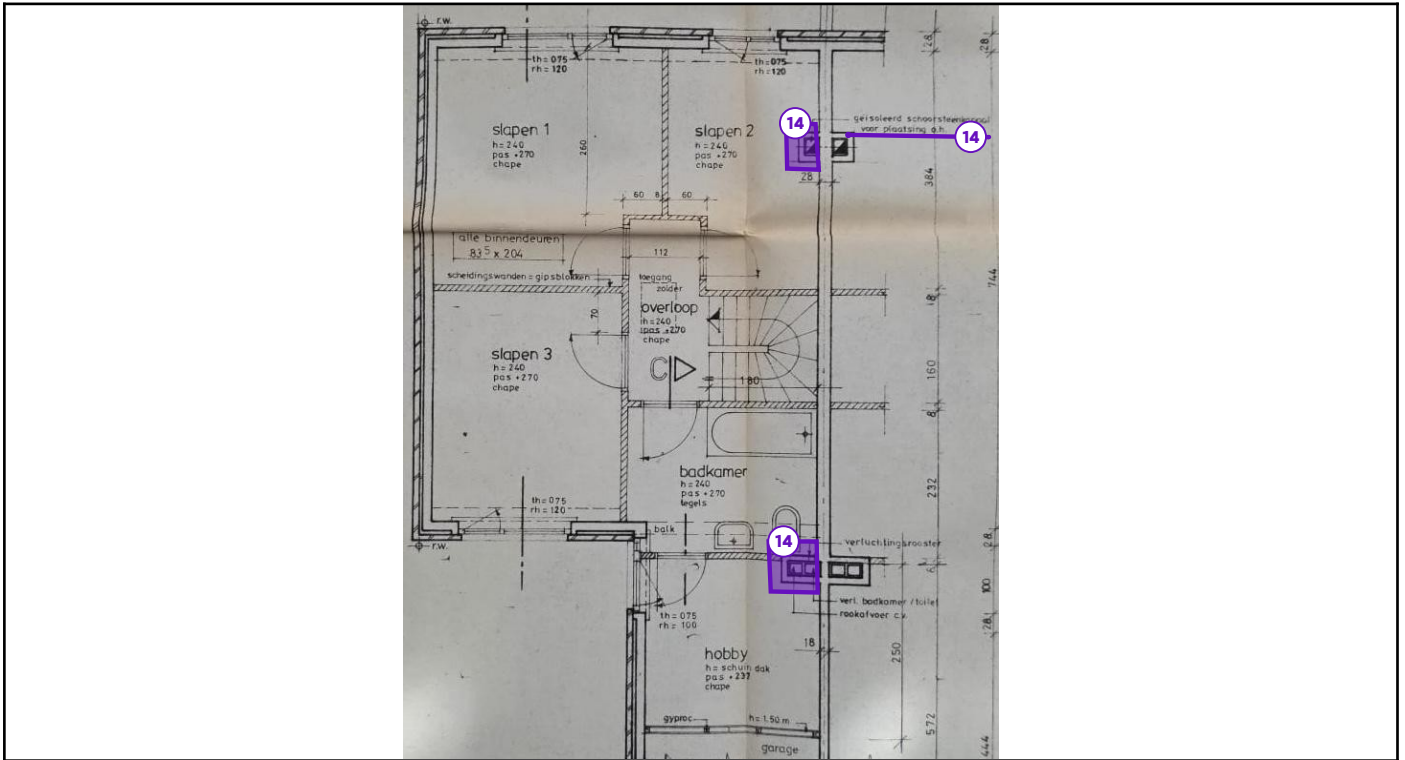
Plan 1.7: Plan GVL rookgas verl

Beschrijving	Type	Actie
14. Isolatie in rookgaskannalen	Overige ruimte of materiaal	-

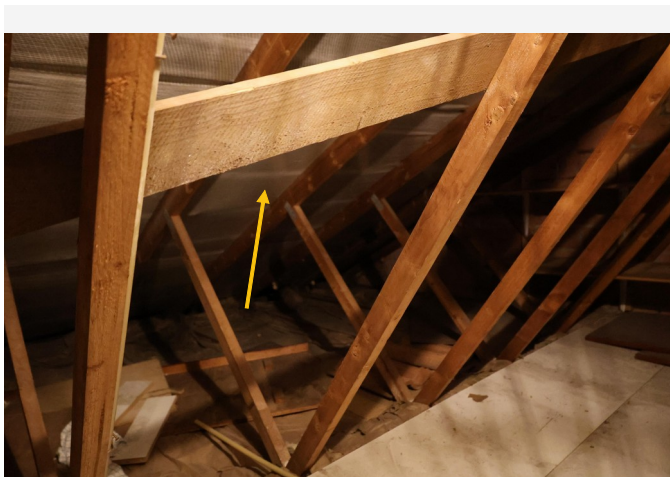
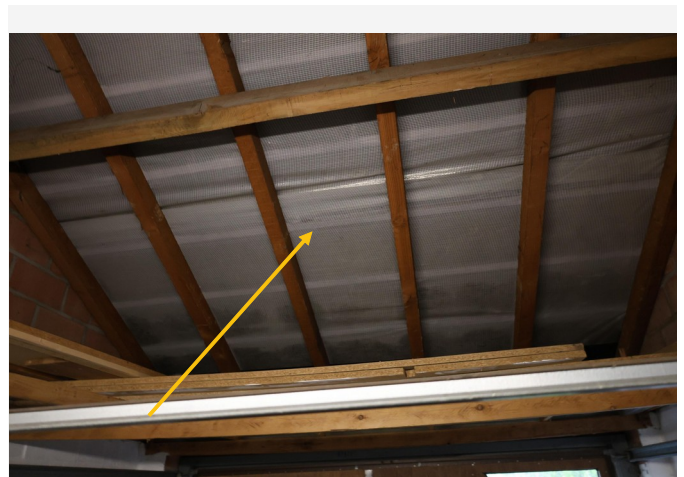
Beschrijving	Notitie	Terug te vinden op plannen
Fiche 12: Onderdak	Het hellende dak is voorzien van betonnen pannen. De onderdakconstructie hieronder is visueel waargenomen en betreft een kunststof rooster, versterkt met glasvezel . Dit type composietmateriaal is niet asbestverdacht. Het onderdak is bijgevolg beoordeeld als 'niet asbestverdacht'.	-
Fiche 13: Dakbedekking	Het dak is gedekt met betonnen pannen. Dit materiaal is op basis van productkennis niet asbestverdacht.	-
