# Asbestinventarisatetest

Lintsesteenweg 111, 2500 Lier

Attestnummer : 20250410-000364.000

Uitgegeven op : 10.04.2025

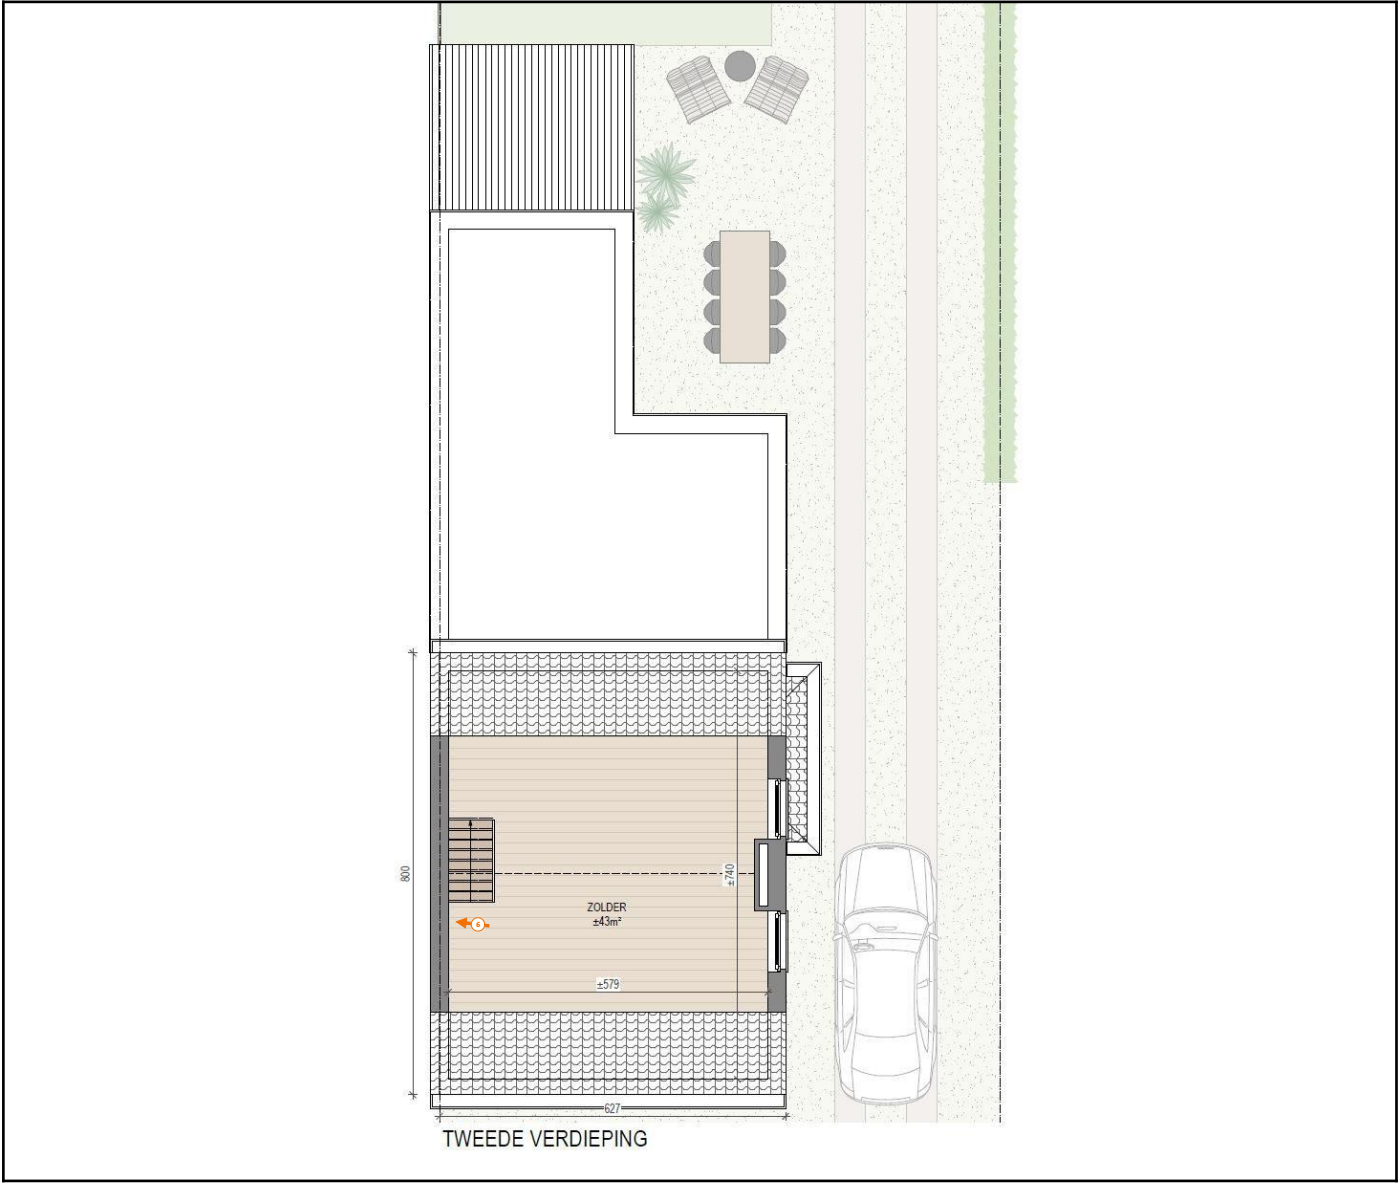
# Plan 1.8: zolder

| Beschrijving | Type | Actie |
|---|---|---|
| 6. Bakeliet schakelaars/stopcontacten | Asbestmateriaal | Verwijderen |

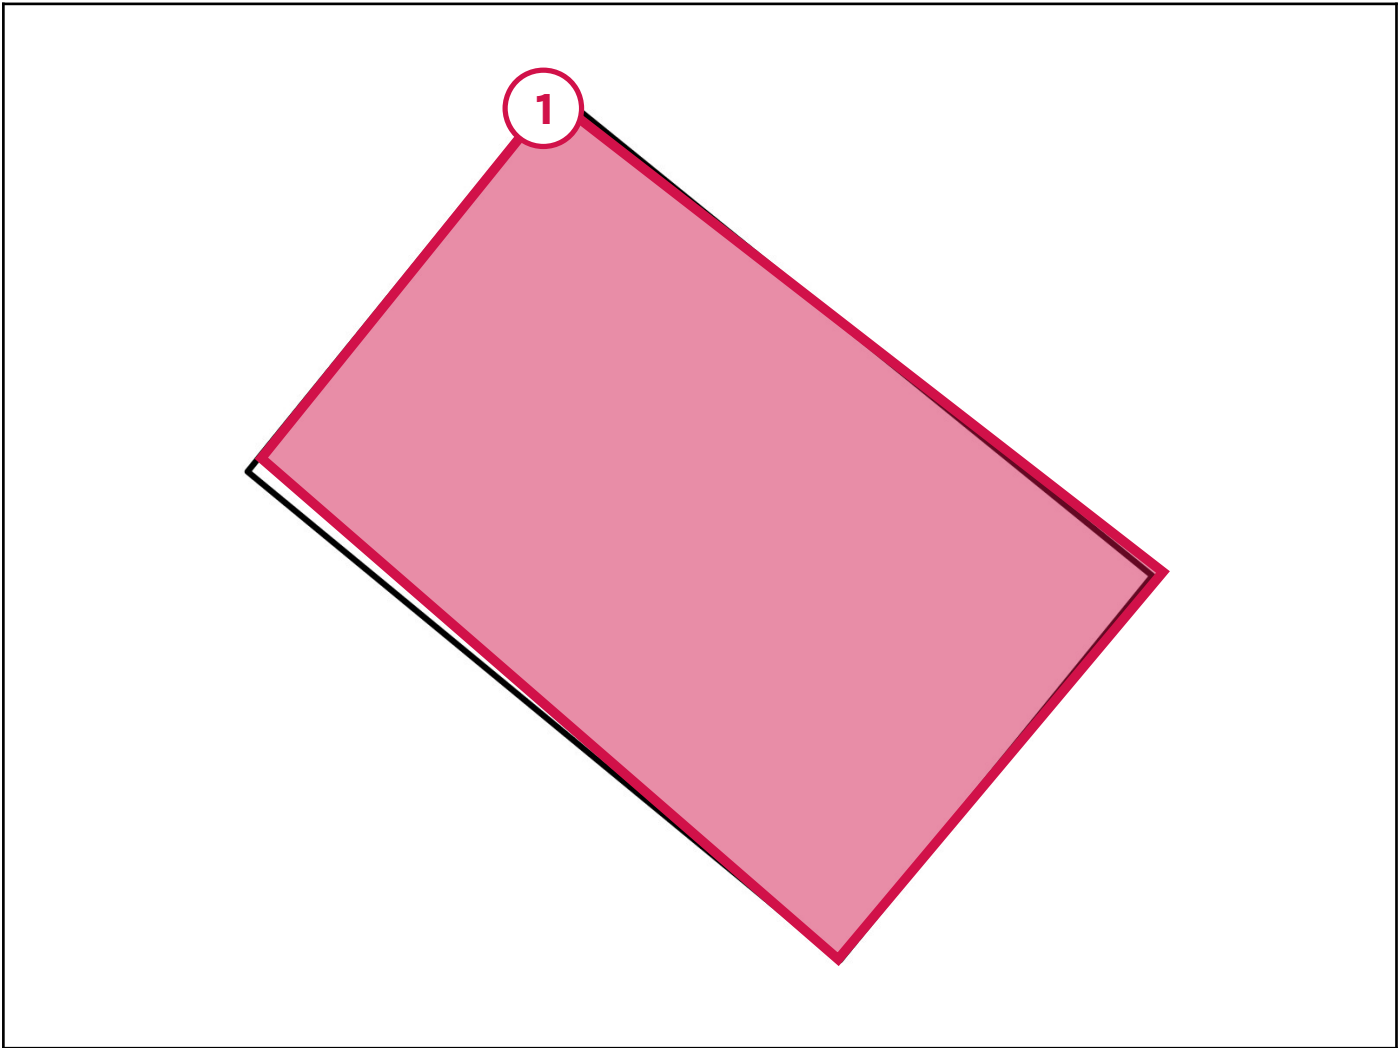
# Plan 2.1: Garage

| Beschrijving | Type | Actie |
|---|---|---|
| 1. Dak bestaande uit golfplaten | Asbestmateriaal | Dringend verwijderen |
