# Asbestinventarisatetest

Van Colenstraat 15, 2530 Boechout

Attestnummer : **20260625-000376.000**

Uitgegeven op : **25.06.2026**

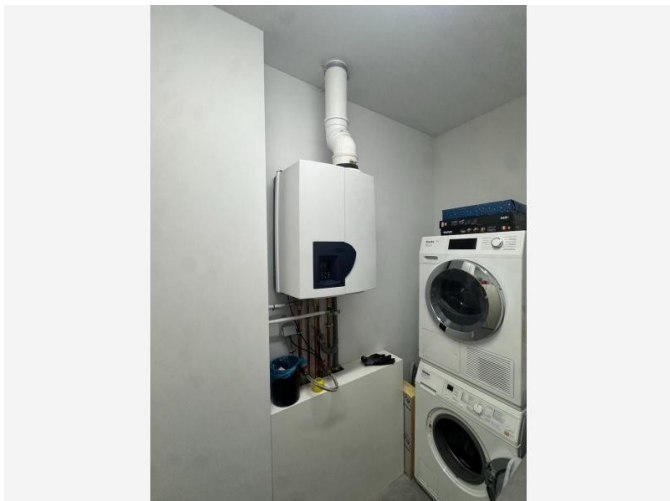
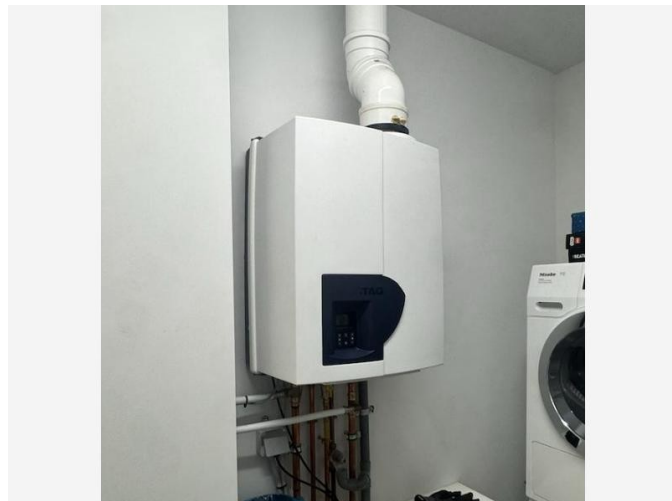
## Fiche 5: Woning - ketel

| Beschrijving | Type | Actie |
|---|---|---|
| 5. Woning - ketel | Overige ruimte of materiaal | - |
