# Asbestinventarisatattest

Jordaenslei 21, 2640 Mortsel

Attestnummer : 20251120-000439.000

Uitgegeven op : 20.11.2025

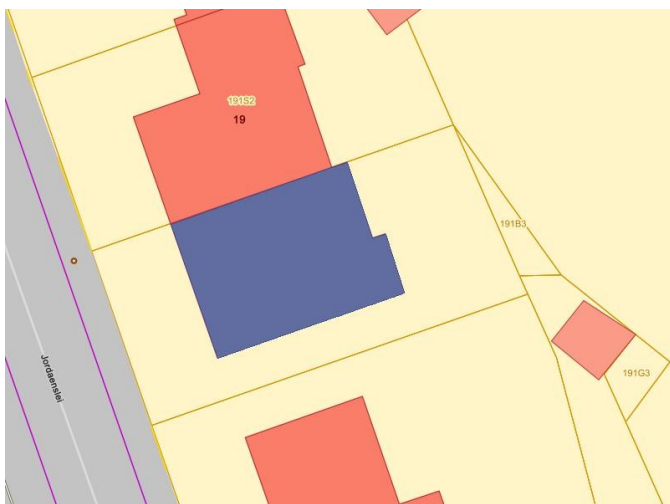
## Zone 1: Woning

- 1 Asbestmateriaal**
- 2 Beperkingen**
- 0 Uitsluitingen
- 0 Roerende goederen
- 0 Puin, steenslag, (water)bodem
- 1 Advies**
- 2 Geen asbest**

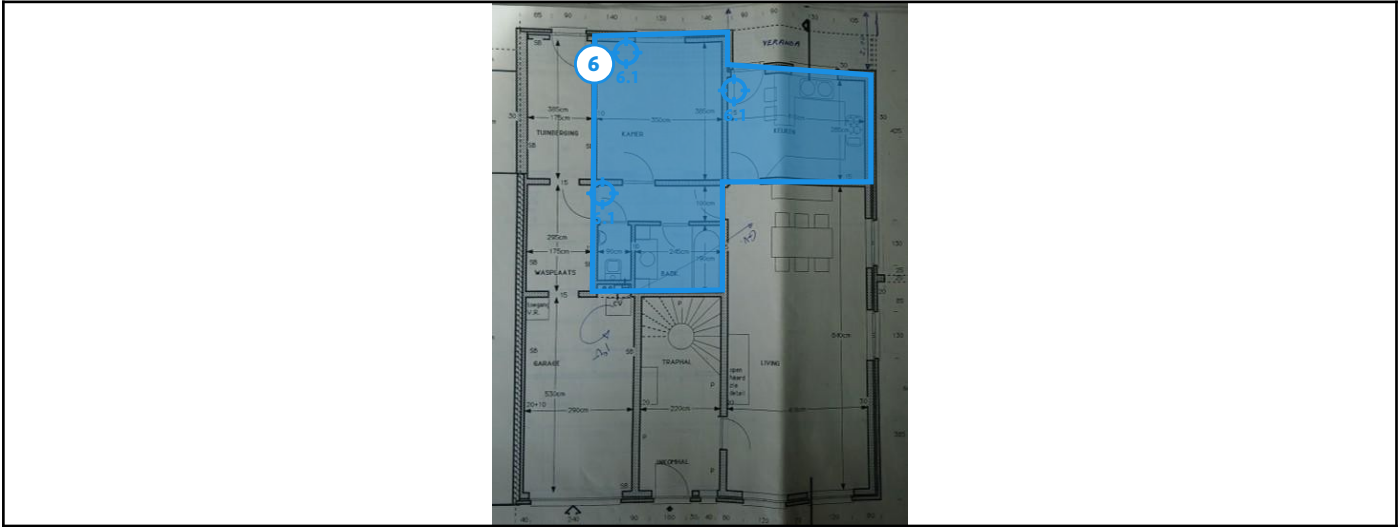
# Plan 1.2: gelijkvloers kopie

| Beschrijving | Type | Actie |
|---|---|---|
| 6.1 Code: MO2 plafondpleister | Mengmonster | - |

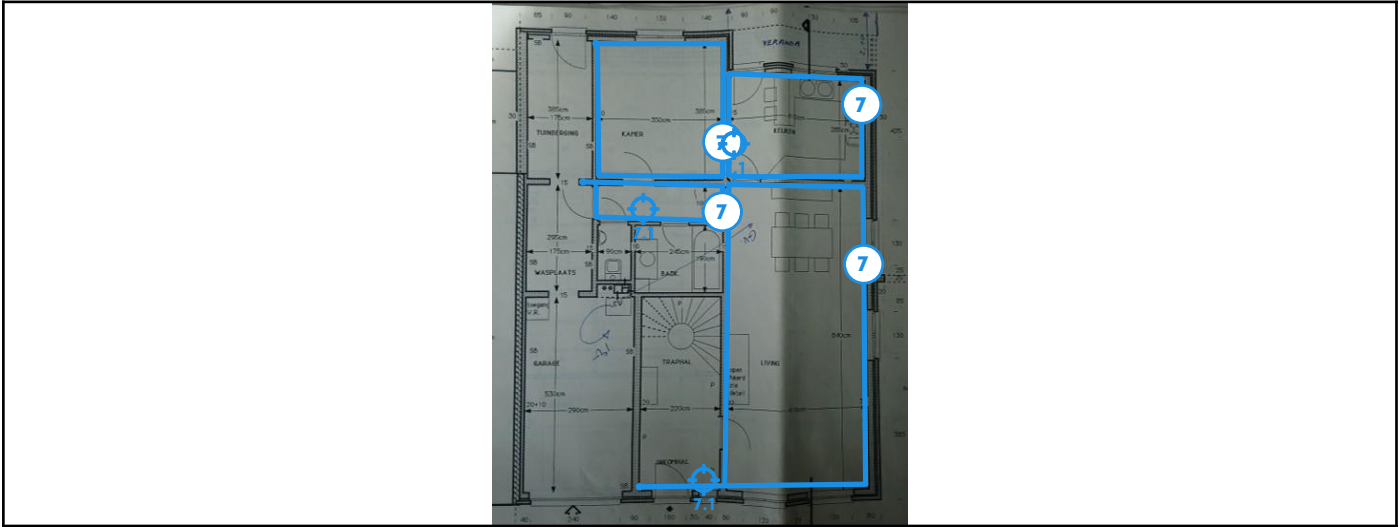
# Plan 1.3: gelijkvloers kopie

| Beschrijving | Type | Actie |
|---|---|---|
| 7. Muurpleister | Geen asbest | - |

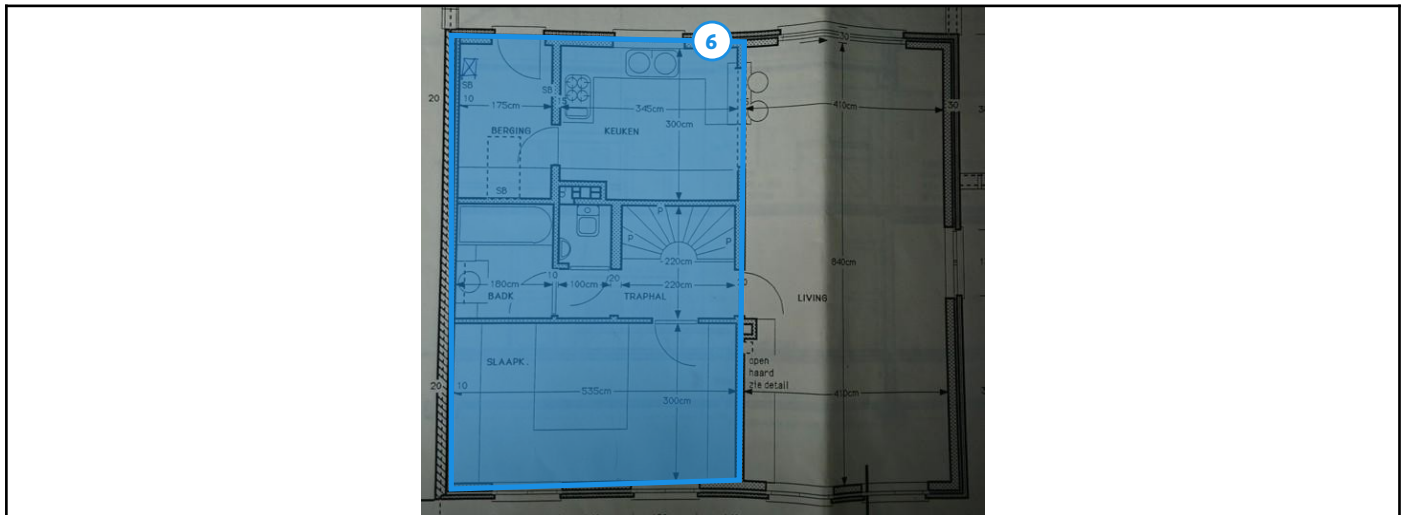
## Plan 1.5: 1e verdieping kopie

| Beschrijving | Type | Actie |
|---|---|---|
| 4. Onderdak niet waarneembaar | Beperking | - |

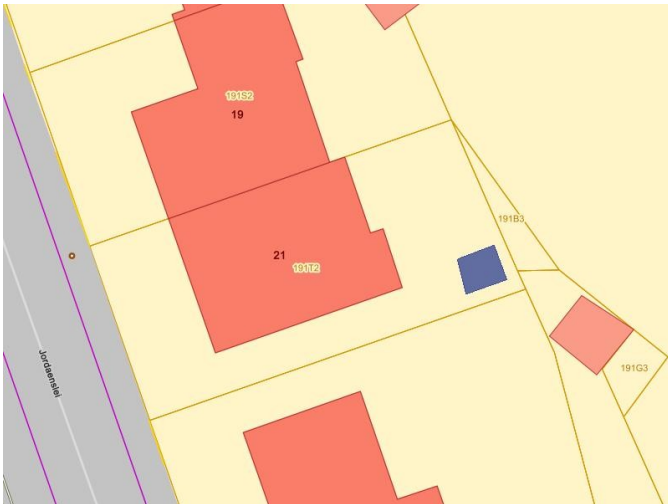
## Zone 2: Tuinhuis

- 1 Asbestmateriaal**
- 0 Beperkingen
- 0 Uitsluitingen
- 0 Roerende goederen
- 0 Puin, steenslag, (water)bodem
- 0 Adviezen
- 0 Geen asbest
