# Asbestinventarisat attest

Gillegomstraat 53, 2530 Boechout

Attestnummer : 20250530-000231.000

**Niet-asbestveilig**

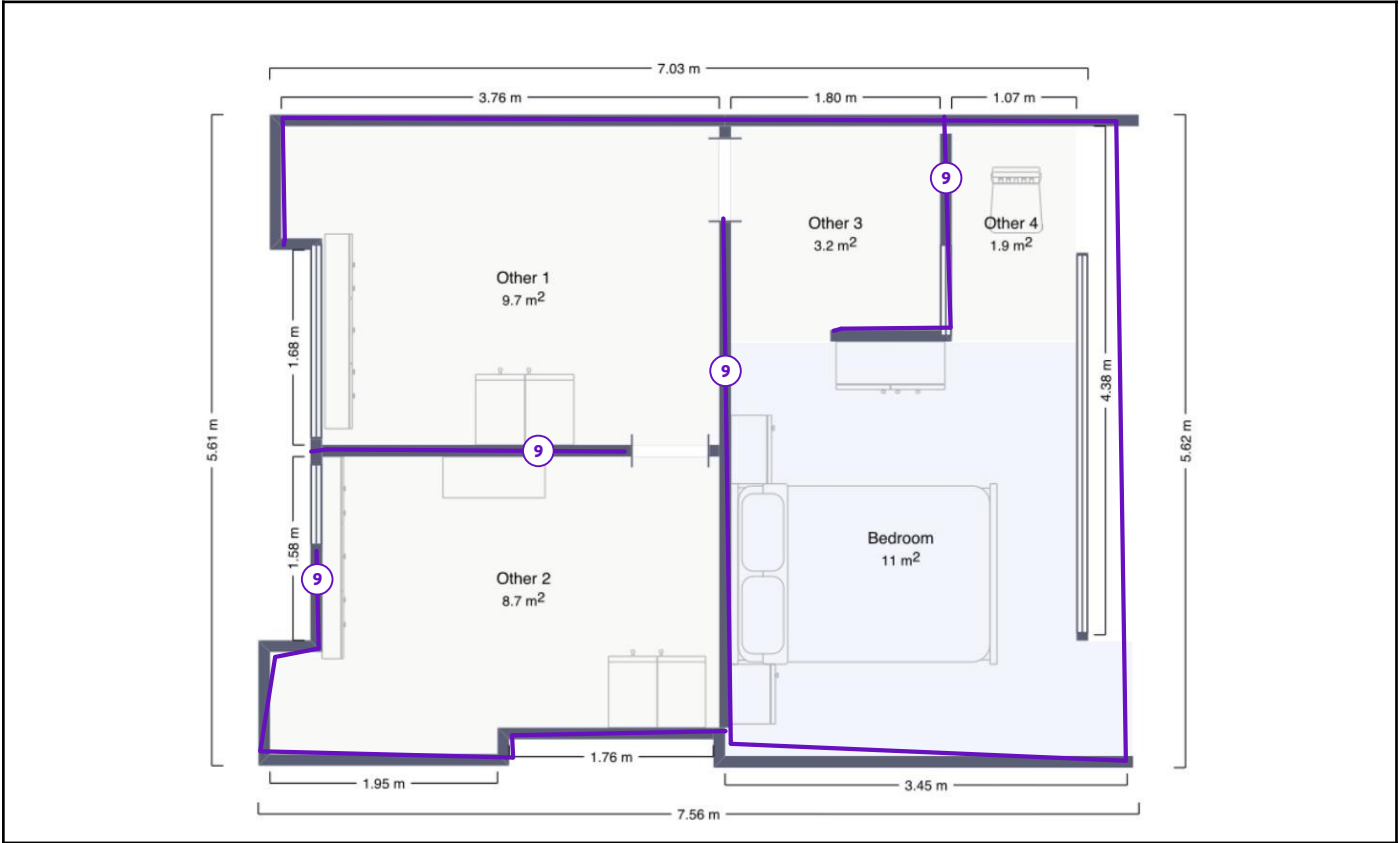
# Plan 1.3: 1ste verdiep

| Beschrijving | Type | Actie |
|---|---|---|
| 9. Plafonds en muren bestaande uit voorzetpanelen | Advies | - |

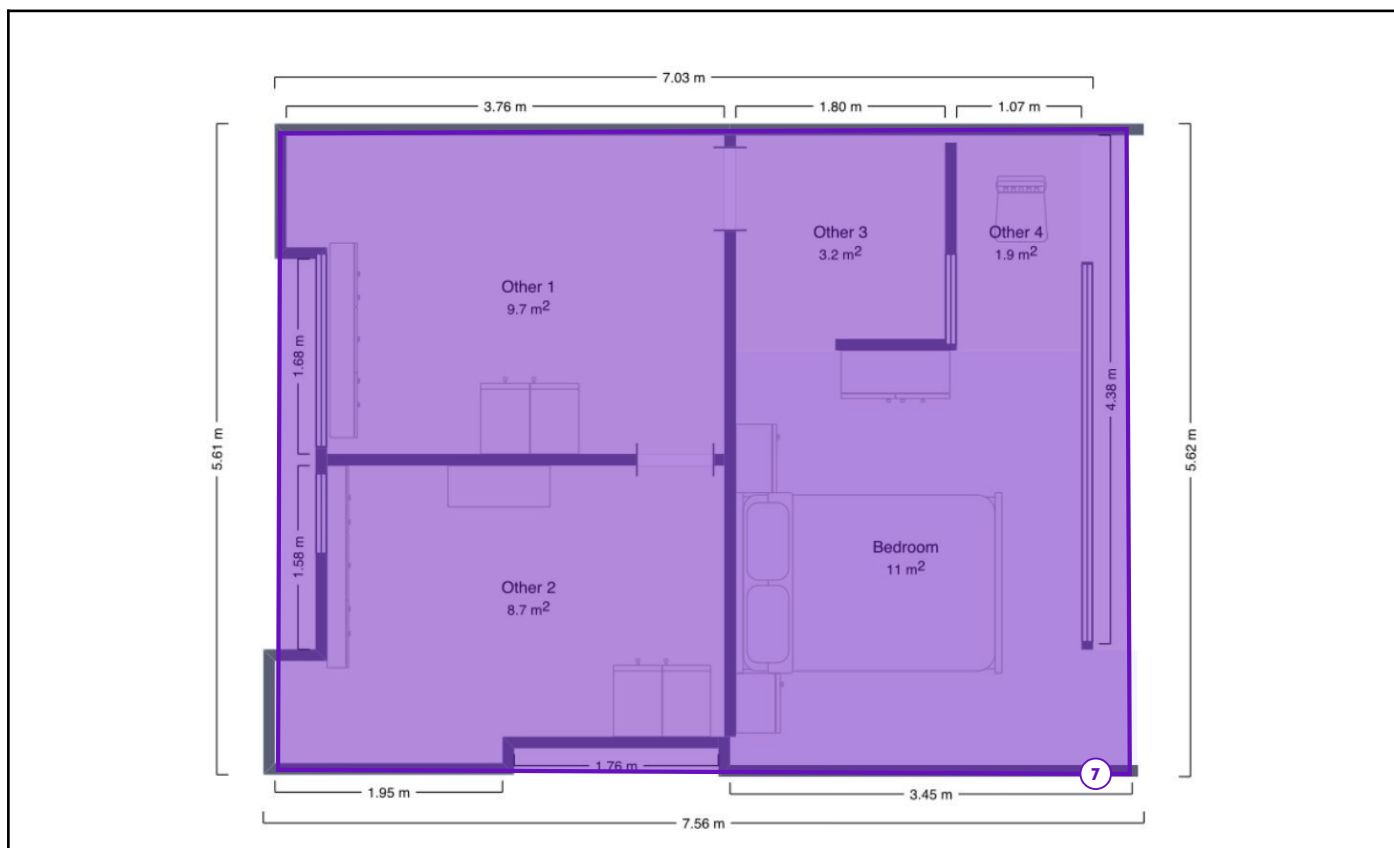
## Plan 1.5: 1ste verdiep

| Beschrijving | Type | Actie |
|---|---|---|
| 7. Geen onderdak aangetroffen | Advies | - |

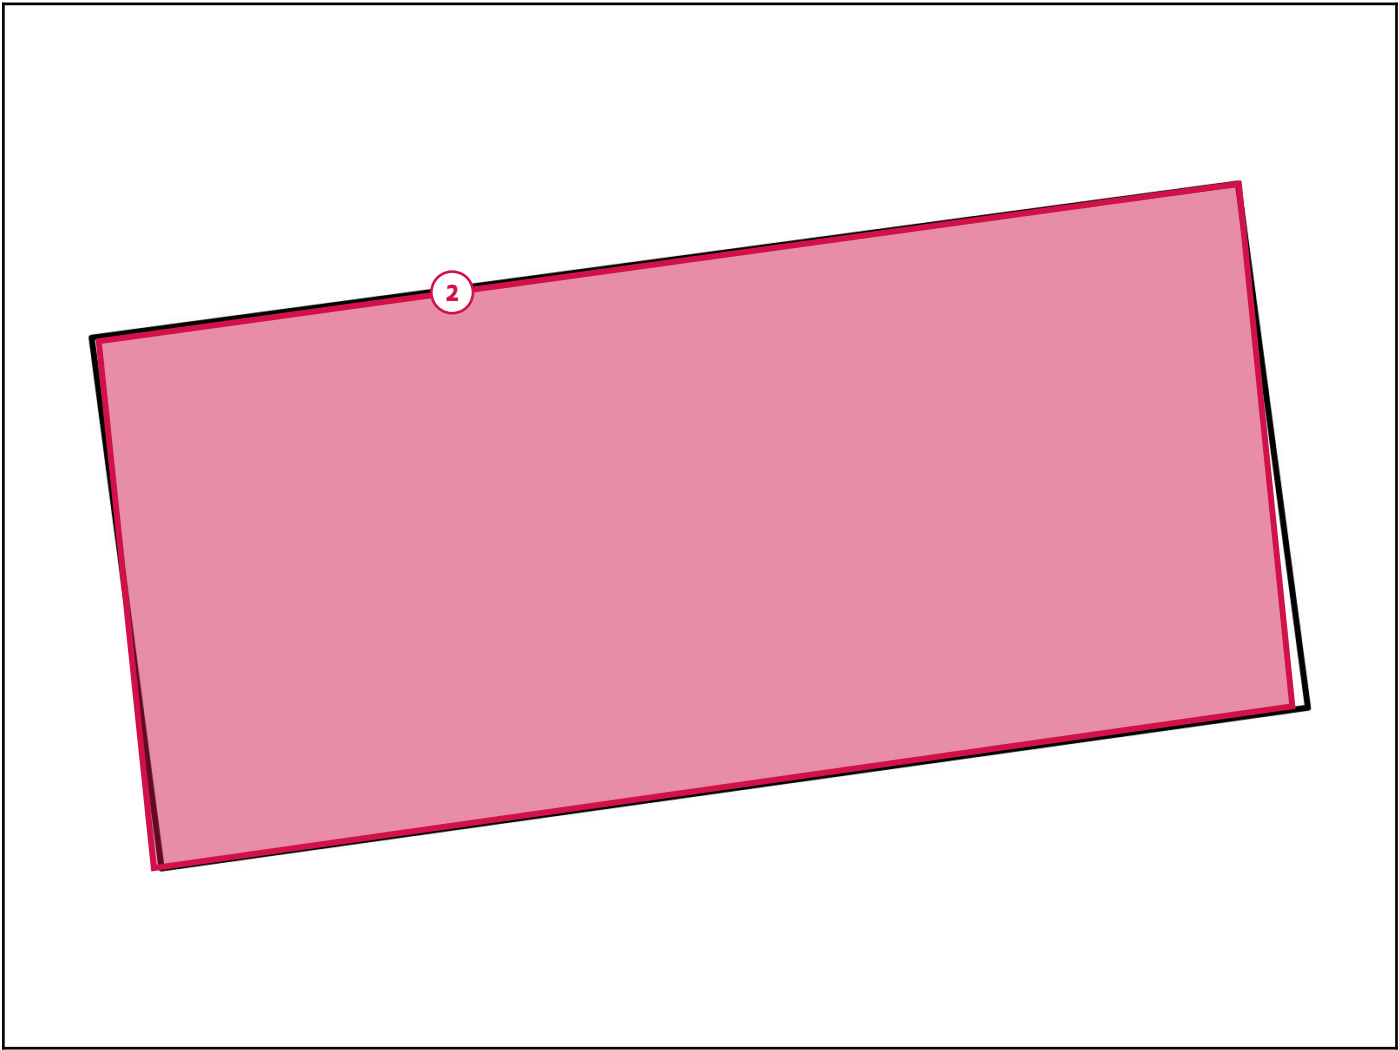
# Plan 2.1: Tuinhuis

| Beschrijving | Type | Actie |
|---|---|---|
| 2. Dak bestaande uit golfplaten | Asbestmateriaal | Dringend verwijderen |

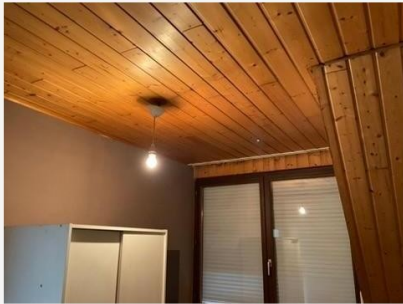
## Fiche 9: Plafonds en muren bestaande uit voorzetpanelen

| Identificatiemethode | Redelijk vermoeden |
| Primaire drager | Plafond |
