KEURINGSVERSLAG VAN ELEKTRISCHE INSTALLATIES OP LAAGSPANNING EN OP ZEER LAGE SPANNING (BOEK 1 – KB 16/10/2025) – ALGEMENE DIRECTIE ENERGIE - HUISHOUDELIJKE INSTALLATIE

Ref:		**Dossiernr:**	KEA2605484	**Aanvrager:**	Immo-experts BV
Datum:	19/10/2026	**Verslagnr:**	KV28763-TPA	**Inspecteur:**	Thomas Pardon

Installatie
Huishoudelijke installatie
Albrecht Rodenbachlaan 1
2550 Kontich

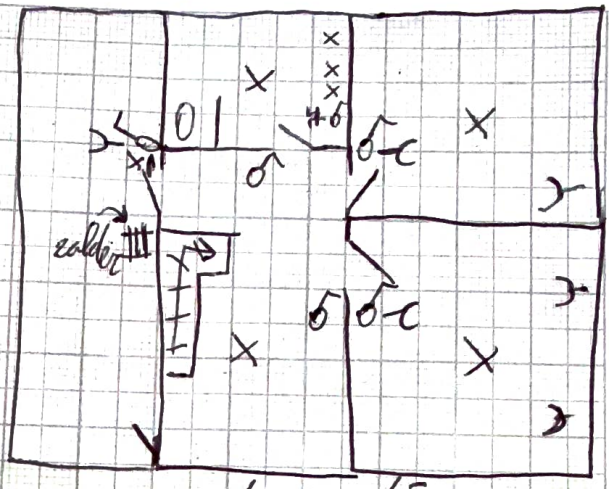
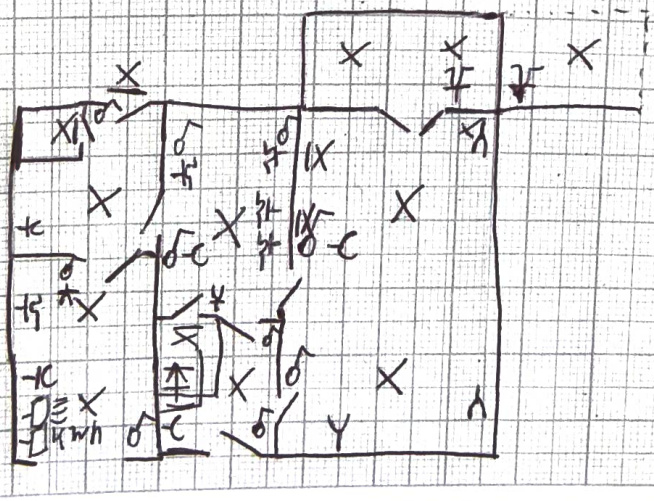
Bijlage 1

W002 - Pictogram “levensgevaar” dient op degelijke wijze aangebracht te worden.
W020 - Huis was gemeubeld op het moment van het controlebezoek.
W021 - Verslag opgesteld in het kader van verkoop wegens ontbreken van een geldig keuringsverslag.
W022 - Het kan zijn dat er na het voorleggen van vereiste schema's er nog bijkomende inbreuken worden vastgesteld.
Inbreuk B006: verschillende verdeelborden konden niet worden geopend wegens het vastzitten van de pen automaten, hierdoor konden er bepaalde controles niet worden uitgevoetd zoals de draaddoorsnede
Inbreuk E002: verlies in kringen gemarkeerd met "X"
Inbreuk G003 & G004: oa bij stopcontacten in de keuken
